## ANEXO 4.- POZOS Y GALERÍA CON RIESGO ELEVADO

**INSTALACIONES HIDRÁULICAS DE SAN SEBASTIÁN.**

PROYECTO:  
**INVENTARIO DE INSTALACIONES  
HIDRÁULICAS SUBTERRÁNEAS  
DE LA GOMERA**

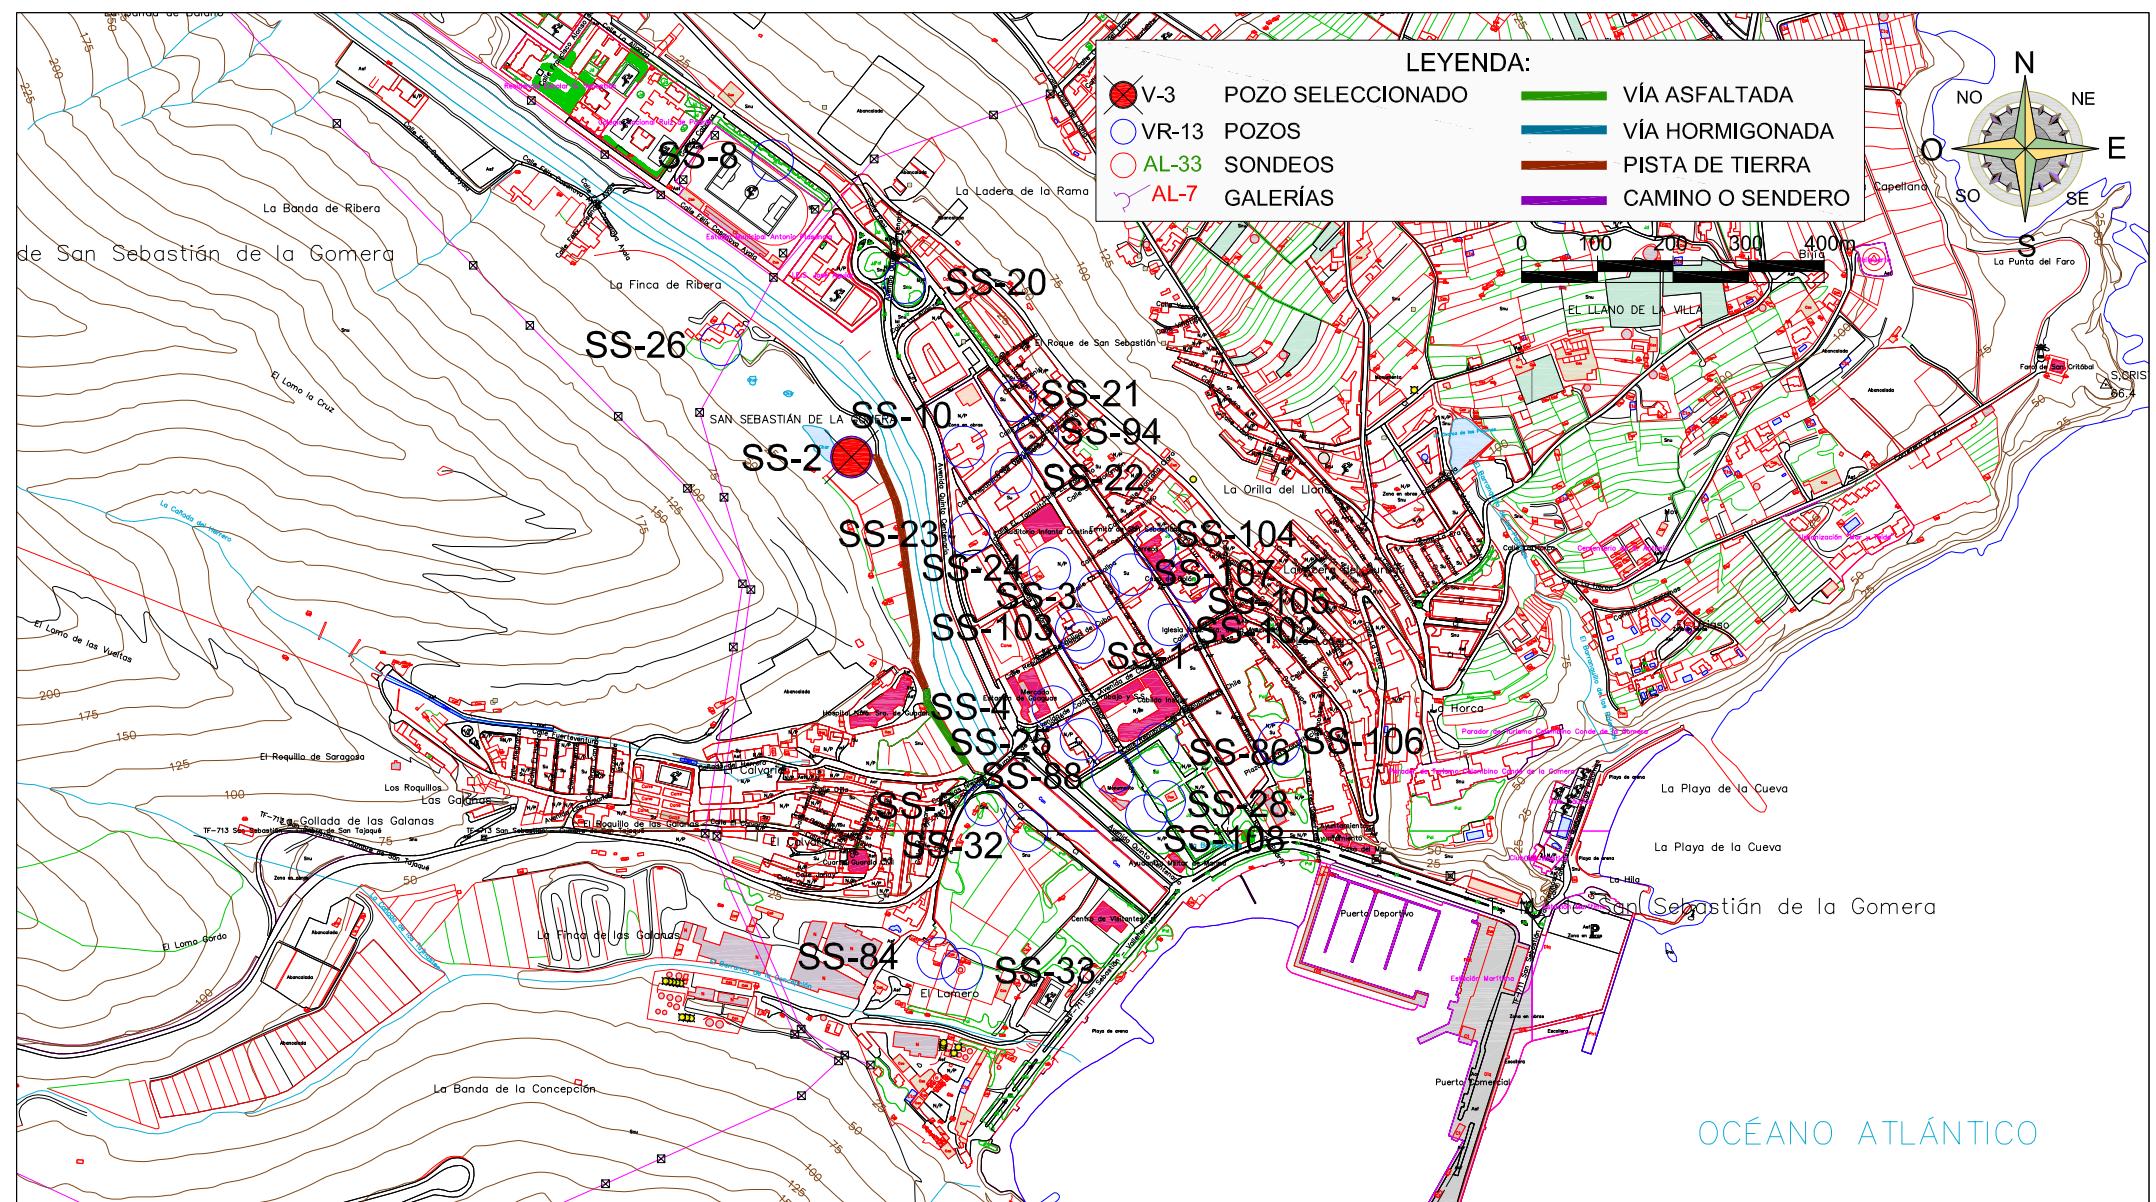
Nombre: RIBERA ABAJO Tipo de Instalación: Pozo tradicional Nivel de Riesgo: INTOLERABLE

Restricción de accesos a vehículos	Cerramiento de Parcela	Cerramiento Inmediato
SIN RESTRICCIÓN	CERRAMIENTO ACCESIBLE	SIN CERRAMIENTO
<b>Conservación</b>	<b>Tapa en el pozo/ material</b>	<b>Altura de Brocal (m)</b>
	Sin Tapa	0,5-1
	<b>Cierre de tapa</b>	<b>Puerta en Brocal</b>
	-	-
	<b>Señalización</b>	<b>Cerradura Puerta</b>
NO		No

Peligro Potencial	MUY ALTO	Exposición	EXPUESTO
Seguridad	BAJA	<b>RIESGO FINAL</b>	INTOLERABLE
Peligro Real	MUY ALTO

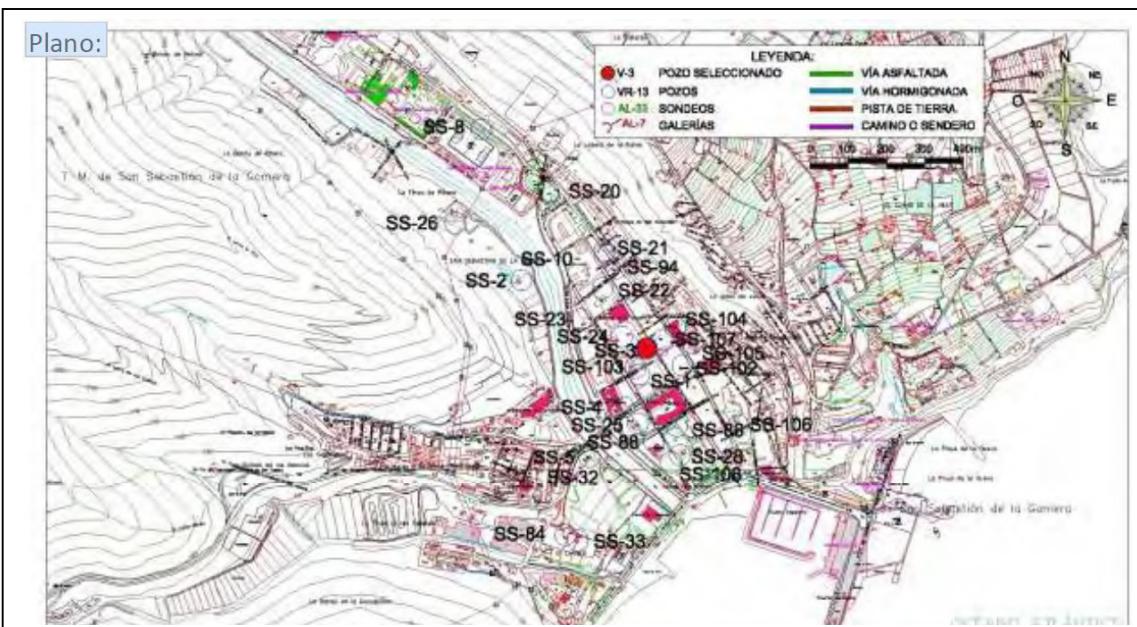
Nombre: MOLINO DE HARINA Tipo de Instalación: Pozo tradicional Nivel de Riesgo: IMPORTANTE

ACCESOS A LA INSTALACIÓN		
Restricción de accesos a vehículos	Cerramiento de Parcela	Cerramiento Inmediato
SIN RESTRICCIÓN	SIN CERRAMIENTO	CASETA CON CANDADO
<b>Conservación</b>	<b>Tapa en el pozo/ material</b>	<b>Altura de Brocal (m)</b>
	Madera Gruesa	0,5-1
	<b>Cierre de tapa</b>	<b>Puerta en Brocal</b>
	Si	-
	<b>Señalización</b>	<b>Cerradura Puerta</b>
	NO	No

<b>EVALUACIÓN DEL RIESGO</b>			
<b>Peligro Potencial</b>	MUY ALTO	<b>Exposición</b>	MUY EXPUESTO
<b>Seguridad</b>	MODERADA	<b>RIESGO FINAL</b>	IMPORTANTE
<b>Peligro Real</b>	ALTO

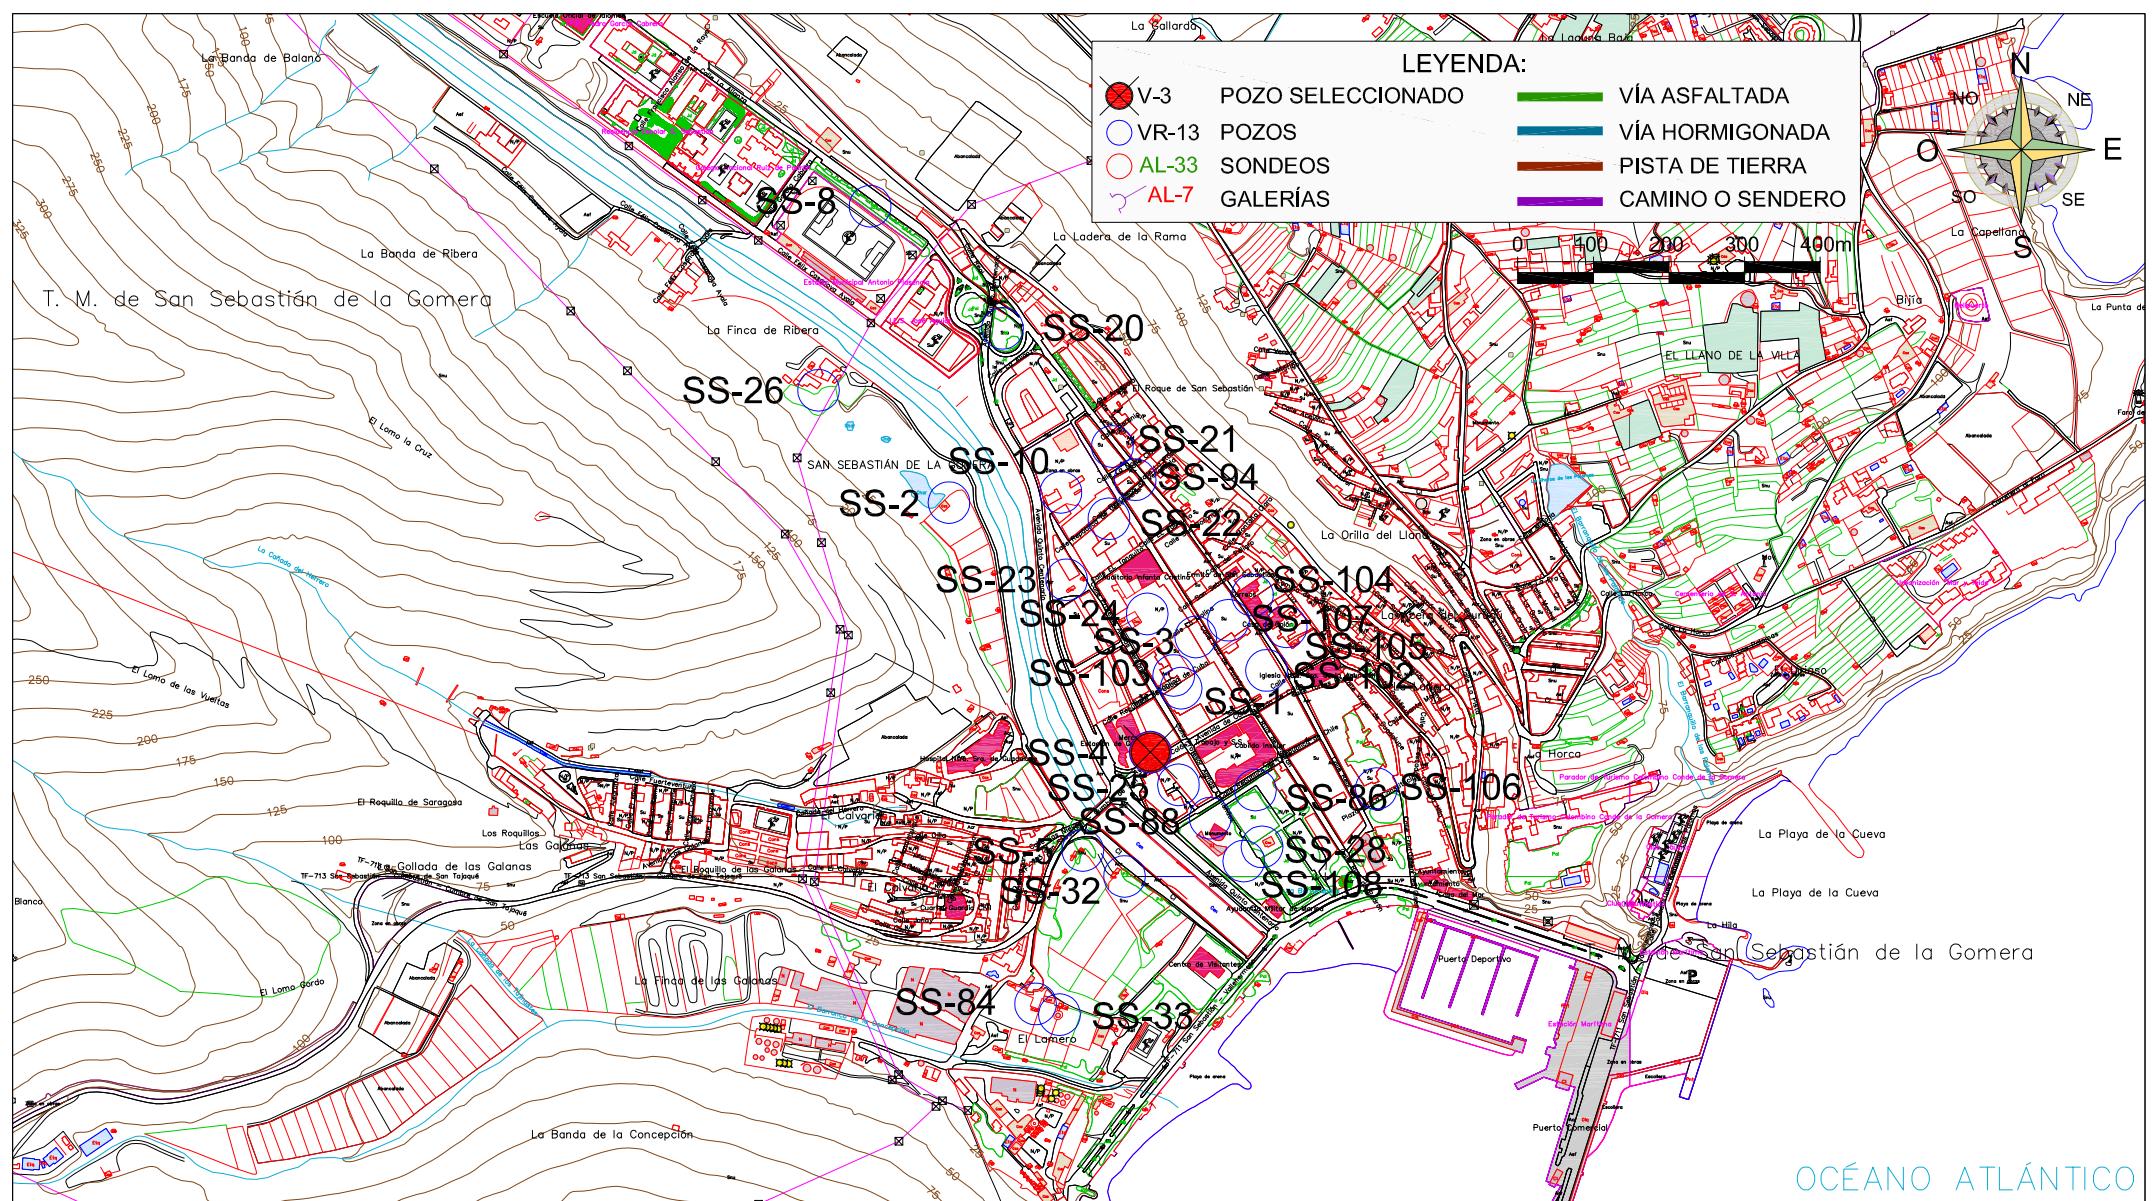
Nombre: LOS FRAILES Tipo de Instalación: Pozo tradicional Nivel de Riesgo: INTOLERABLE

Restricción de accesos a vehículos	Cerramiento de Parcela	Cerramiento Inmediato
SIN RESTRICCIÓN	SIN CERRAMIENTO	SIN CERRAMIENTO
Conservación	Tapa en el pozo/ material	Altura de Brocal (m)
	Chapa Metálica	-
	Cierre de tapa	Puerta en Brocal
	Sin Cierre	-
	Señalización	Cerradura Puerta
	NO	-

Peligro Potencial	MUY ALTO	Exposición	MUY EXPUESTO
Seguridad	MODERADA	RIESGO FINAL	INTOLERABLE
Peligro Real	ALTO

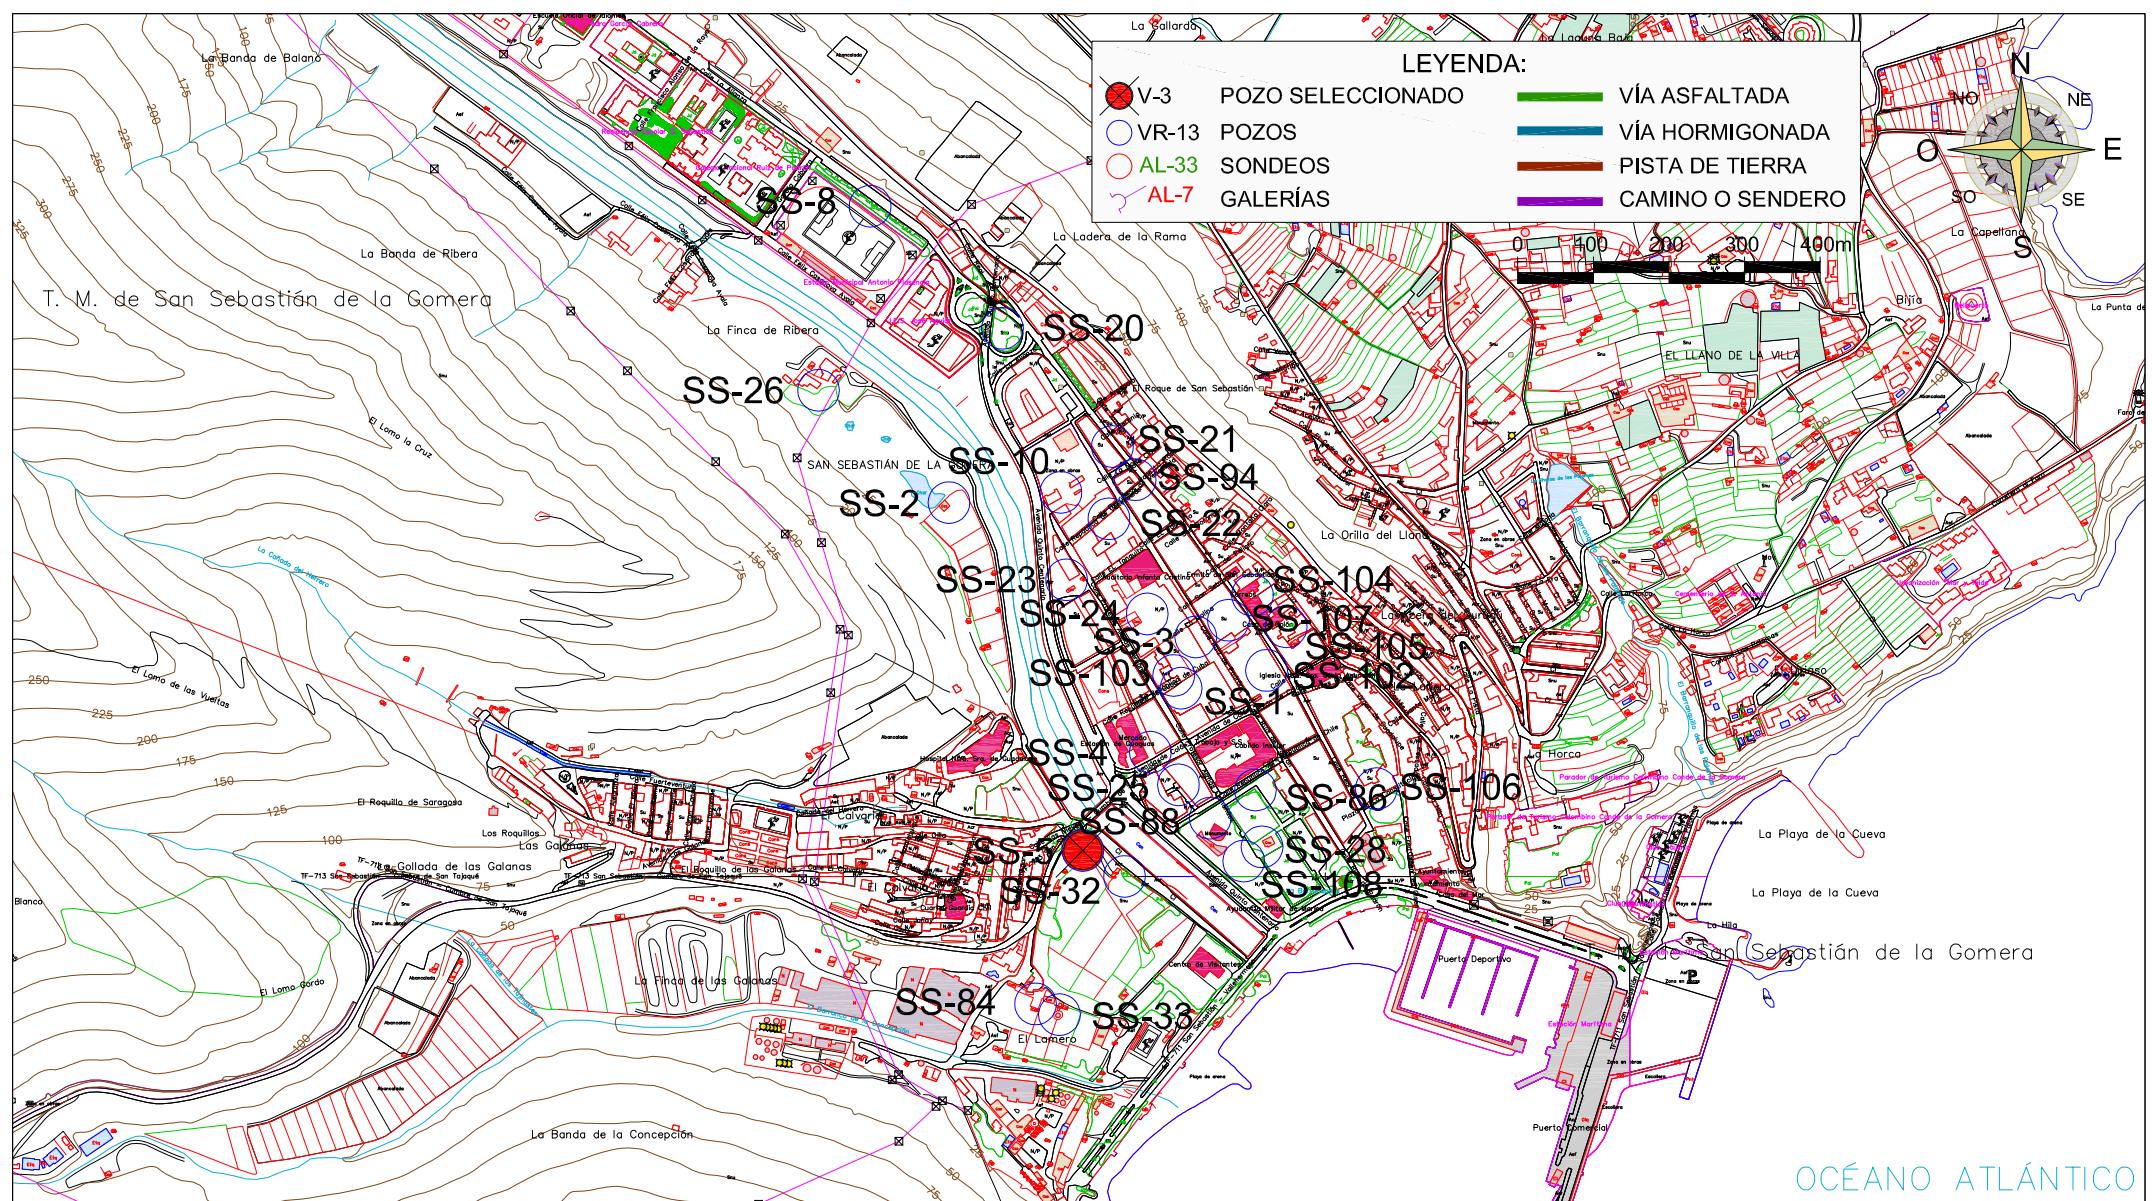
Nombre: PRIETO Tipo de Instalación: Pozo tradicional Nivel de Riesgo: INTOLERABLE

Restricción de accesos a vehículos	Cerramiento de Parcela	Cerramiento Inmediato
SIN RESTRICCIÓN	CERAMIENTO ACCESIBLE	SIN CERRAMIENTO
Conservación	Tapa en el pozo/ material	Altura de Brocal (m)
	Chapa Metálica	0-0,5 Mampostería Seca
	Cierre de tapa	Puerta en Brocal
	Si	Si
	Señalización	Cerradura Puerta
	NO	-

Peligro Potencial	MUY ALTO	Exposición	MUY EXPUESTO
Seguridad	BAJA	RIESGO FINAL	INTOLERABLE
Peligro Real	MUY ALTO

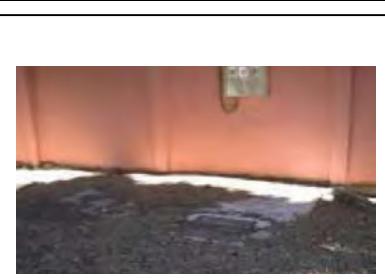
Nombre: CAMPO DE FUTBOL Tipo de Instalación: Pozo tradicional Nivel de Riesgo: INTOLERABLE

Registro Municipal	Registro Insular	Lugar
0005/POZO	374170014	Campo de Fútbol
Profundidad	18 m	
X	Y	Z
291995	3109886	18

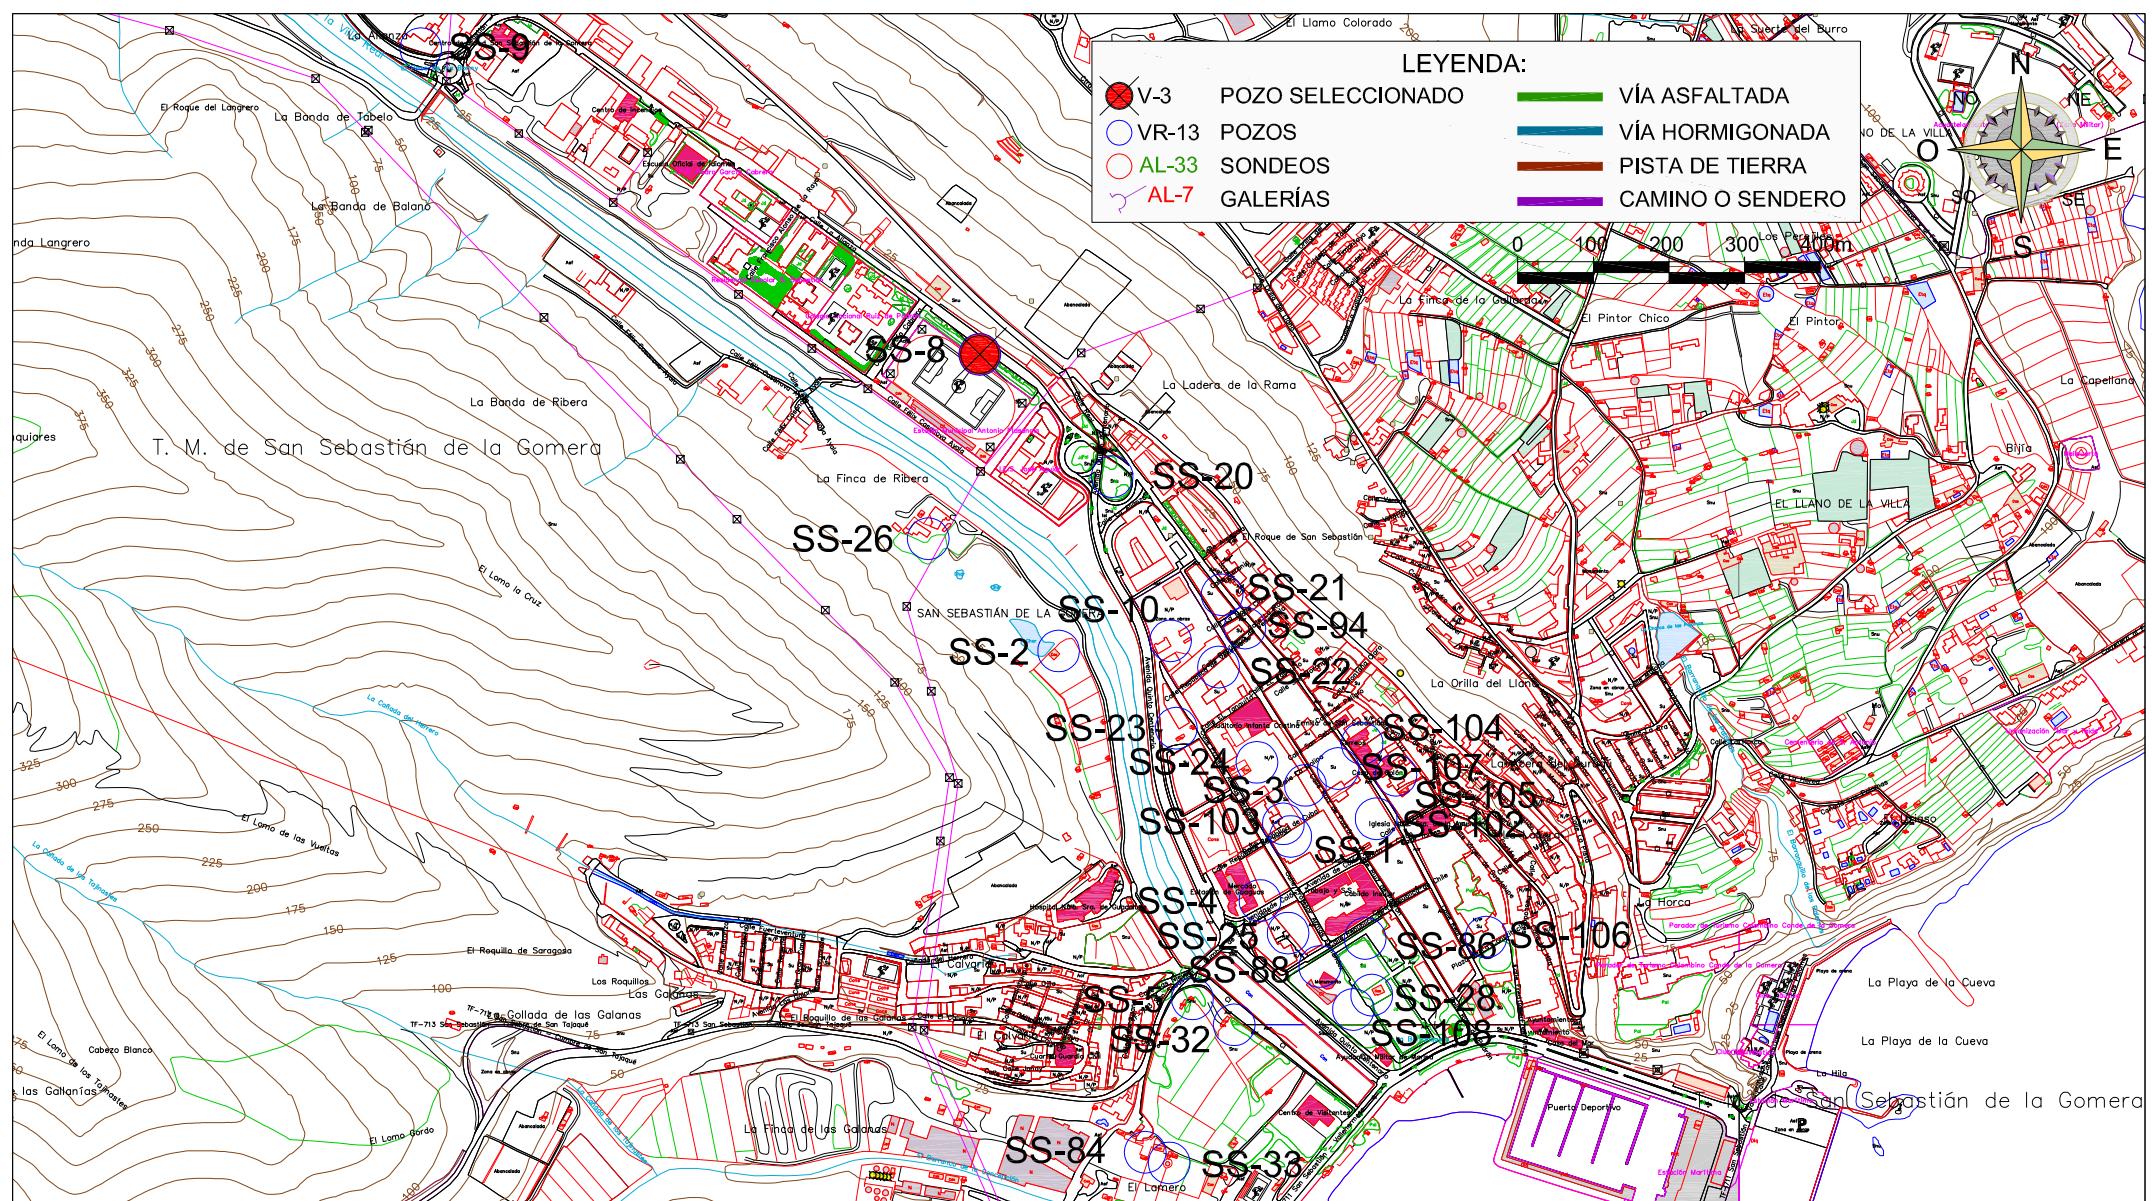
Restricción de accesos a vehículos	Cerramiento de Parcela	Cerramiento Inmediato
SIN RESTRICCIÓN	SIN CERRAMIENTO	SIN CERRAMIENTO
Conservación	Tapa en el pozo/ material	Altura de Brocal (m)
	Chapa Metálica	SIN BROCAL
	Cierre de tapa	Puerta en Brocal
	Candado	-
	Señalización	Cerradura Puerta
	NO	-

Peligro Potencial	MUY ALTO	Exposición	MUY EXPUESTO
Seguridad	MODERADA	RIESGO FINAL	INTOLERABLE
Peligro Real	ALTO

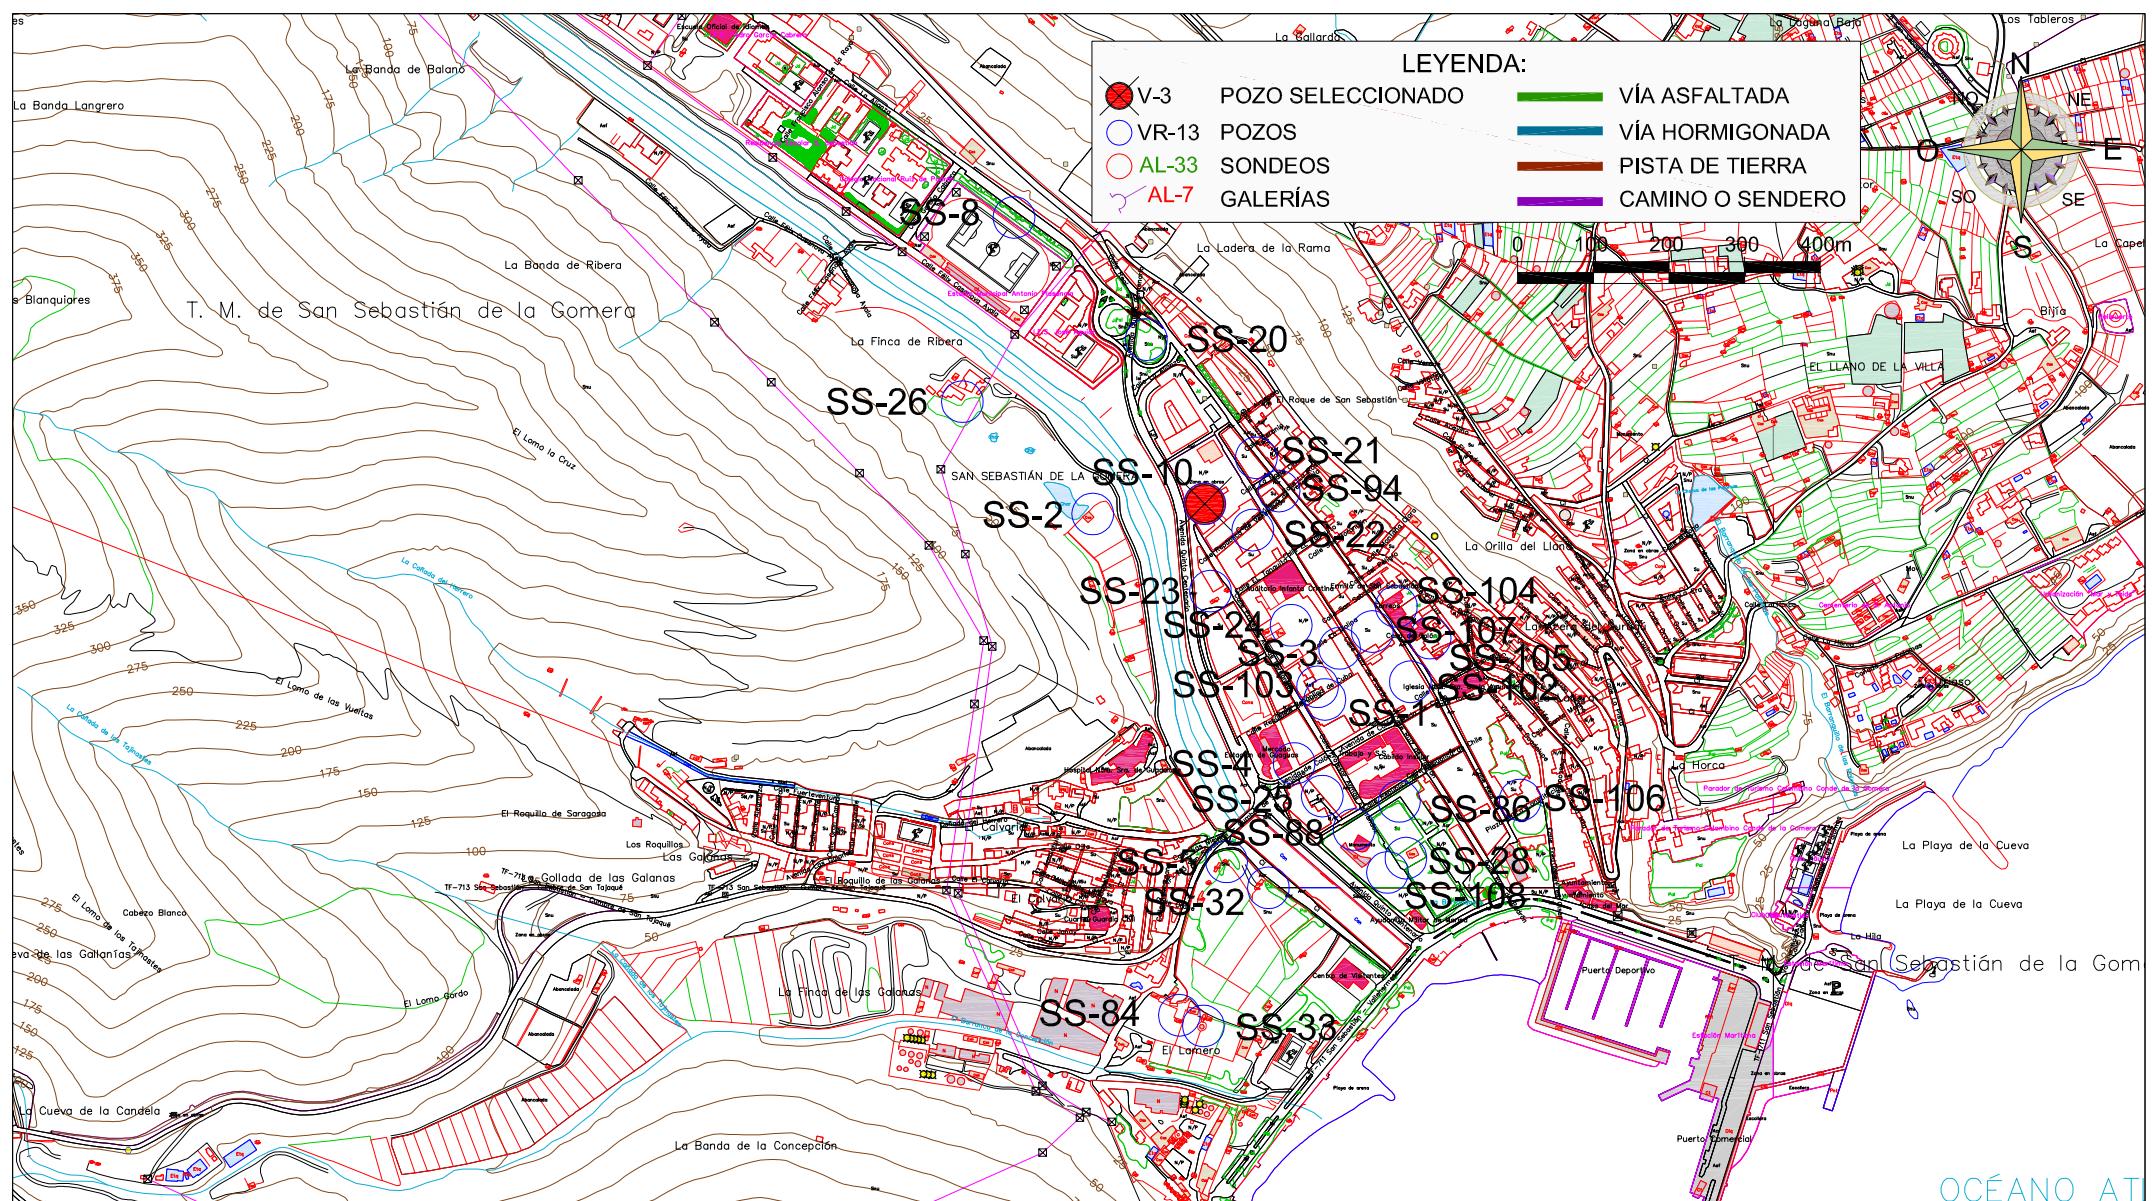
Nombre: LOS BALUARTES Tipo de Instalación: Pozo tradicional Nivel de Riesgo: INTOLERABLE

RESTRICCIÓN EN LA PARCELA	Cerramiento de Parcela	Cerramiento Inmediato
Restricción de accesos a vehículos	Cerramiento de Parcela	Cerramiento Inmediato
SIN RESTRICCIÓN	SIN CERRAMIENTO	VALLA >1,5m
Conservación	Tapa en el pozo/ material	Altura de Brocal (m)
	Sin Tapa	0,5-1
	Cierre de tapa	Puerta en Brocal
	-	No
	Señalización	Cerradura Puerta
	NO	-

<b>Peligro Potencial</b>	<b>MUY ALTO</b>	<b>Exposición</b>	<b>MUY EXPUESTO</b>
<b>Seguridad</b>	<b>MODERADA</b>	<b>RIESGO FINAL</b>	<b>INTOLERABLE</b>
<b>Peligro Real</b>	<b>ALTO</b>

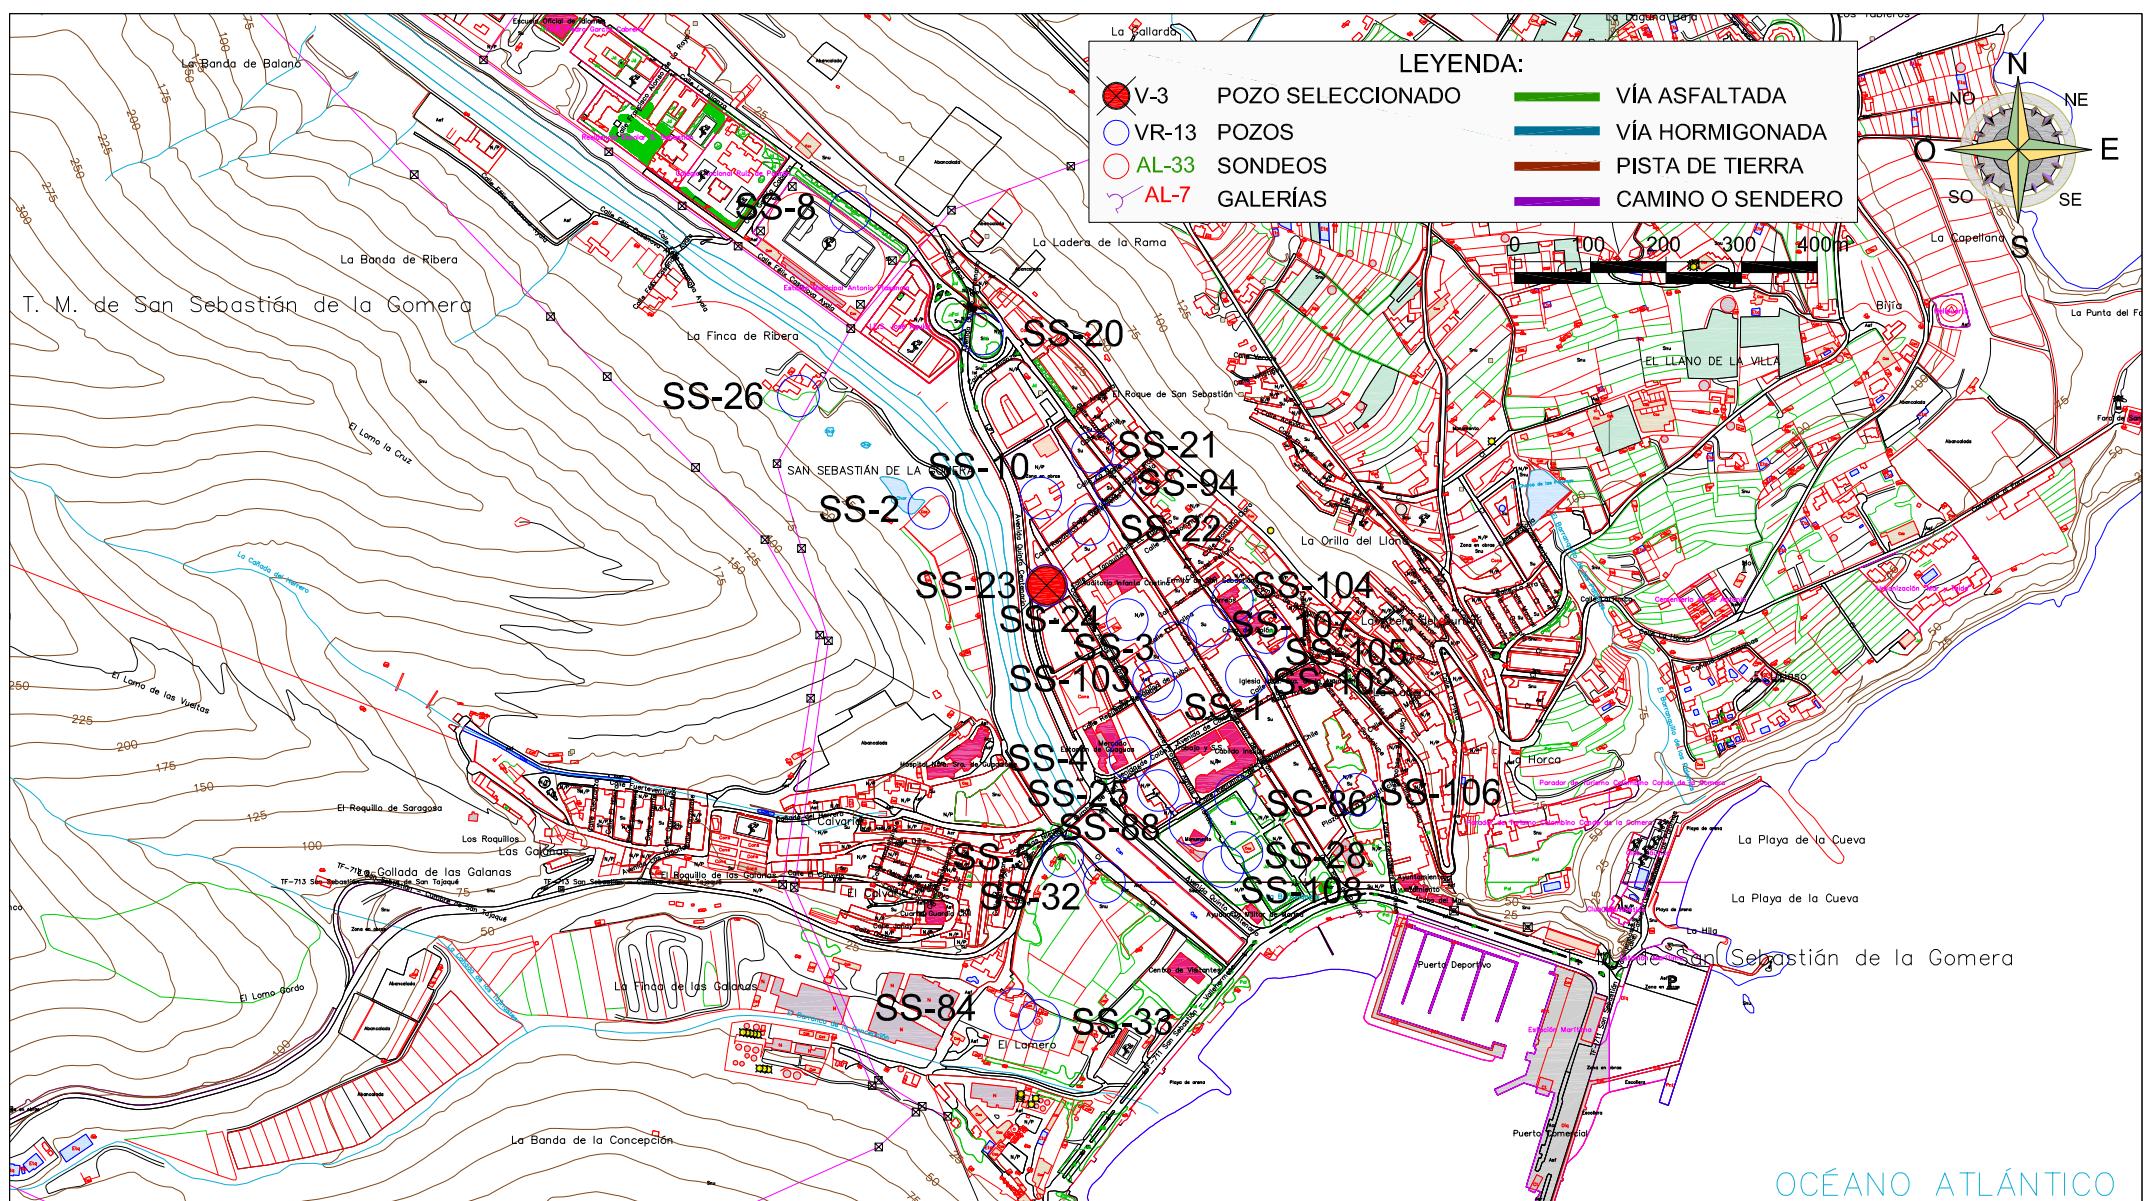
Nombre: REBUSTIANO Tipo de Instalación: Pozo tradicional Nivel de Riesgo: IMPORTANTE

Restricción de accesos a vehículos	Cerramiento de Parcela	Cerramiento Inmediato
SIN RESTRICCIÓN	SIN CERRAMIENTO	SIN CERRAMIENTO
Conservación	Tapa en el pozo/ material	Altura de Brocal (m)
	Losa de Hormigón	0-0,5
	Cierre de tapa	Puerta en Brocal
-		No
Señalización		Cerradura Puerta
NO		-

Peligro Potencial	MUY ALTO	Exposición	MUY EXPUESTO
Seguridad	MODERADA	RIESGO FINAL	IMPORTANTE
Peligro Real	ALTO

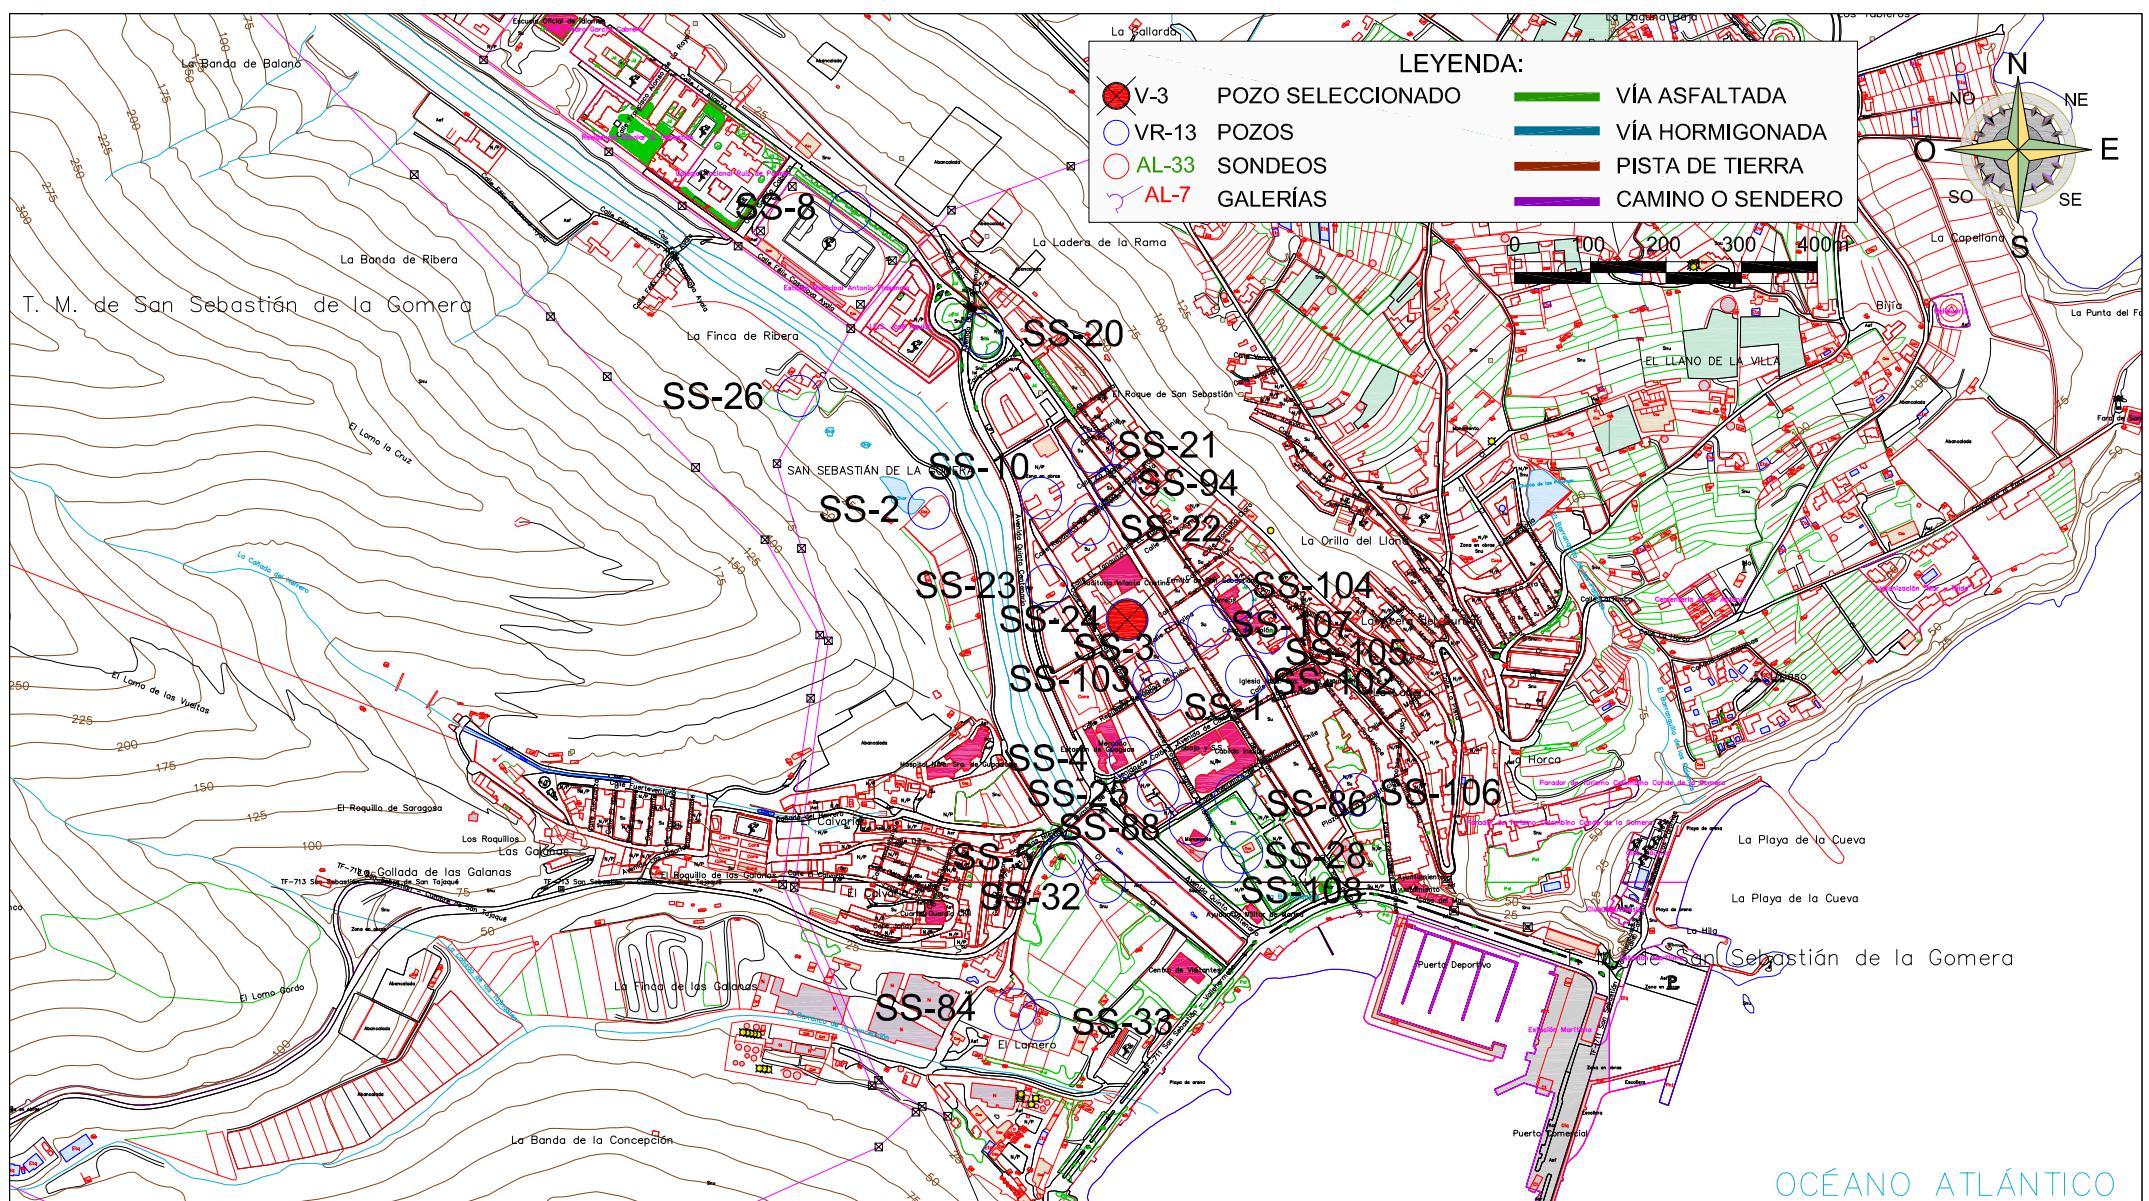
Nombre: PIÑEIRO Tipo de Instalación: Pozo tradicional Nivel de Riesgo: INTOLERABLE

Restricción de accesos a vehículos	Cerramiento de Parcela	Cerramiento Inmediato
SIN RESTRICCIÓN	SIN CERRAMIENTO	Valla >1,5 m
Conservación	Tapa en el pozo/ material	Altura de Brocal (m)
	Chapa Metálica	0-0,5
	Cierre de tapa	Puerta en Brocal
NO		No
Señalización		Cerradura Puerta
SI		-

Peligro Potencial	MUY ALTO	Exposición	MUY EXPUESTO
Seguridad	MODERADA	RIESGO FINAL	INTOLERABLE
Peligro Real	ALTO

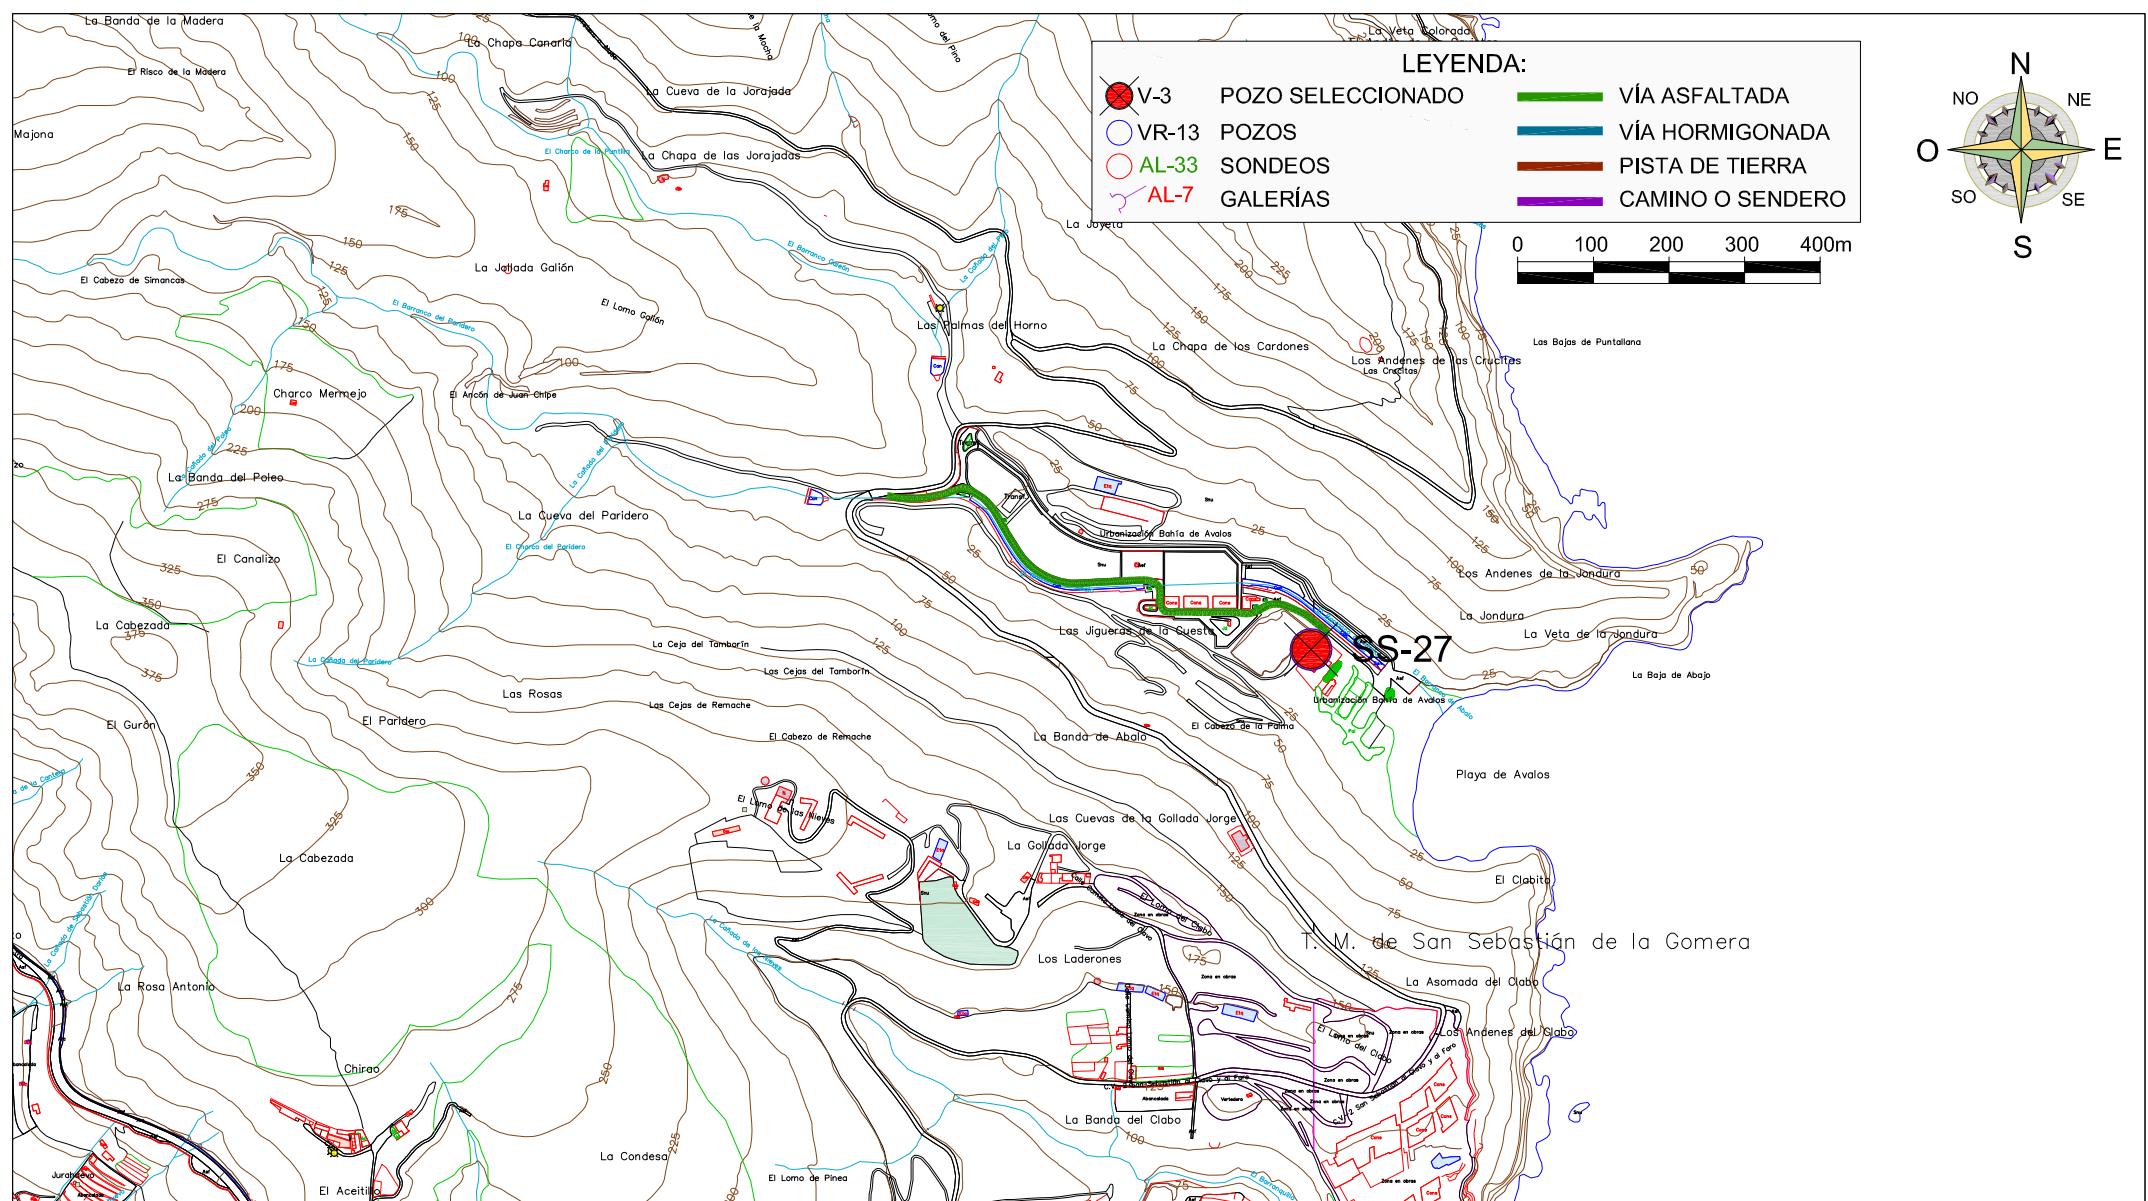
Nombre: PLAYA AVALO Tipo de Instalación: Pozo tradicional Nivel de Riesgo: IMPORTANTE

Restricción de accesos a vehículos	Cerramiento de Parcela	Cerramiento Inmediato
BARRERA, PORTADA	CERRAMIENTO ACCESIBLE	SIN CERRAMIENTO
Conservación	Tapa en el pozo/ material	Altura de Brocal (m)
	Sin Tapa	>1
	Cierre de tapa	Puerta en Brocal
	NO	Si
	Señalización	Cerradura Puerta
	NO	SI

Peligro Potencial	MUY ALTO	Exposición	POCO EXPUESTO
Seguridad	BAJA	RIESGO FINAL	IMPORTANTE
Peligro Real	ALTO
