## ANEXO 4.- POZOS Y GALERÍA CON RIESGO ELEVADO

**INSTALACIONES HIDRÁULICAS DE SAN SEBASTIÁN.**

PROYECTO:  
**INVENTARIO DE INSTALACIONES  
HIDRÁULICAS SUBTERRÁNEAS  
DE LA GOMERA**

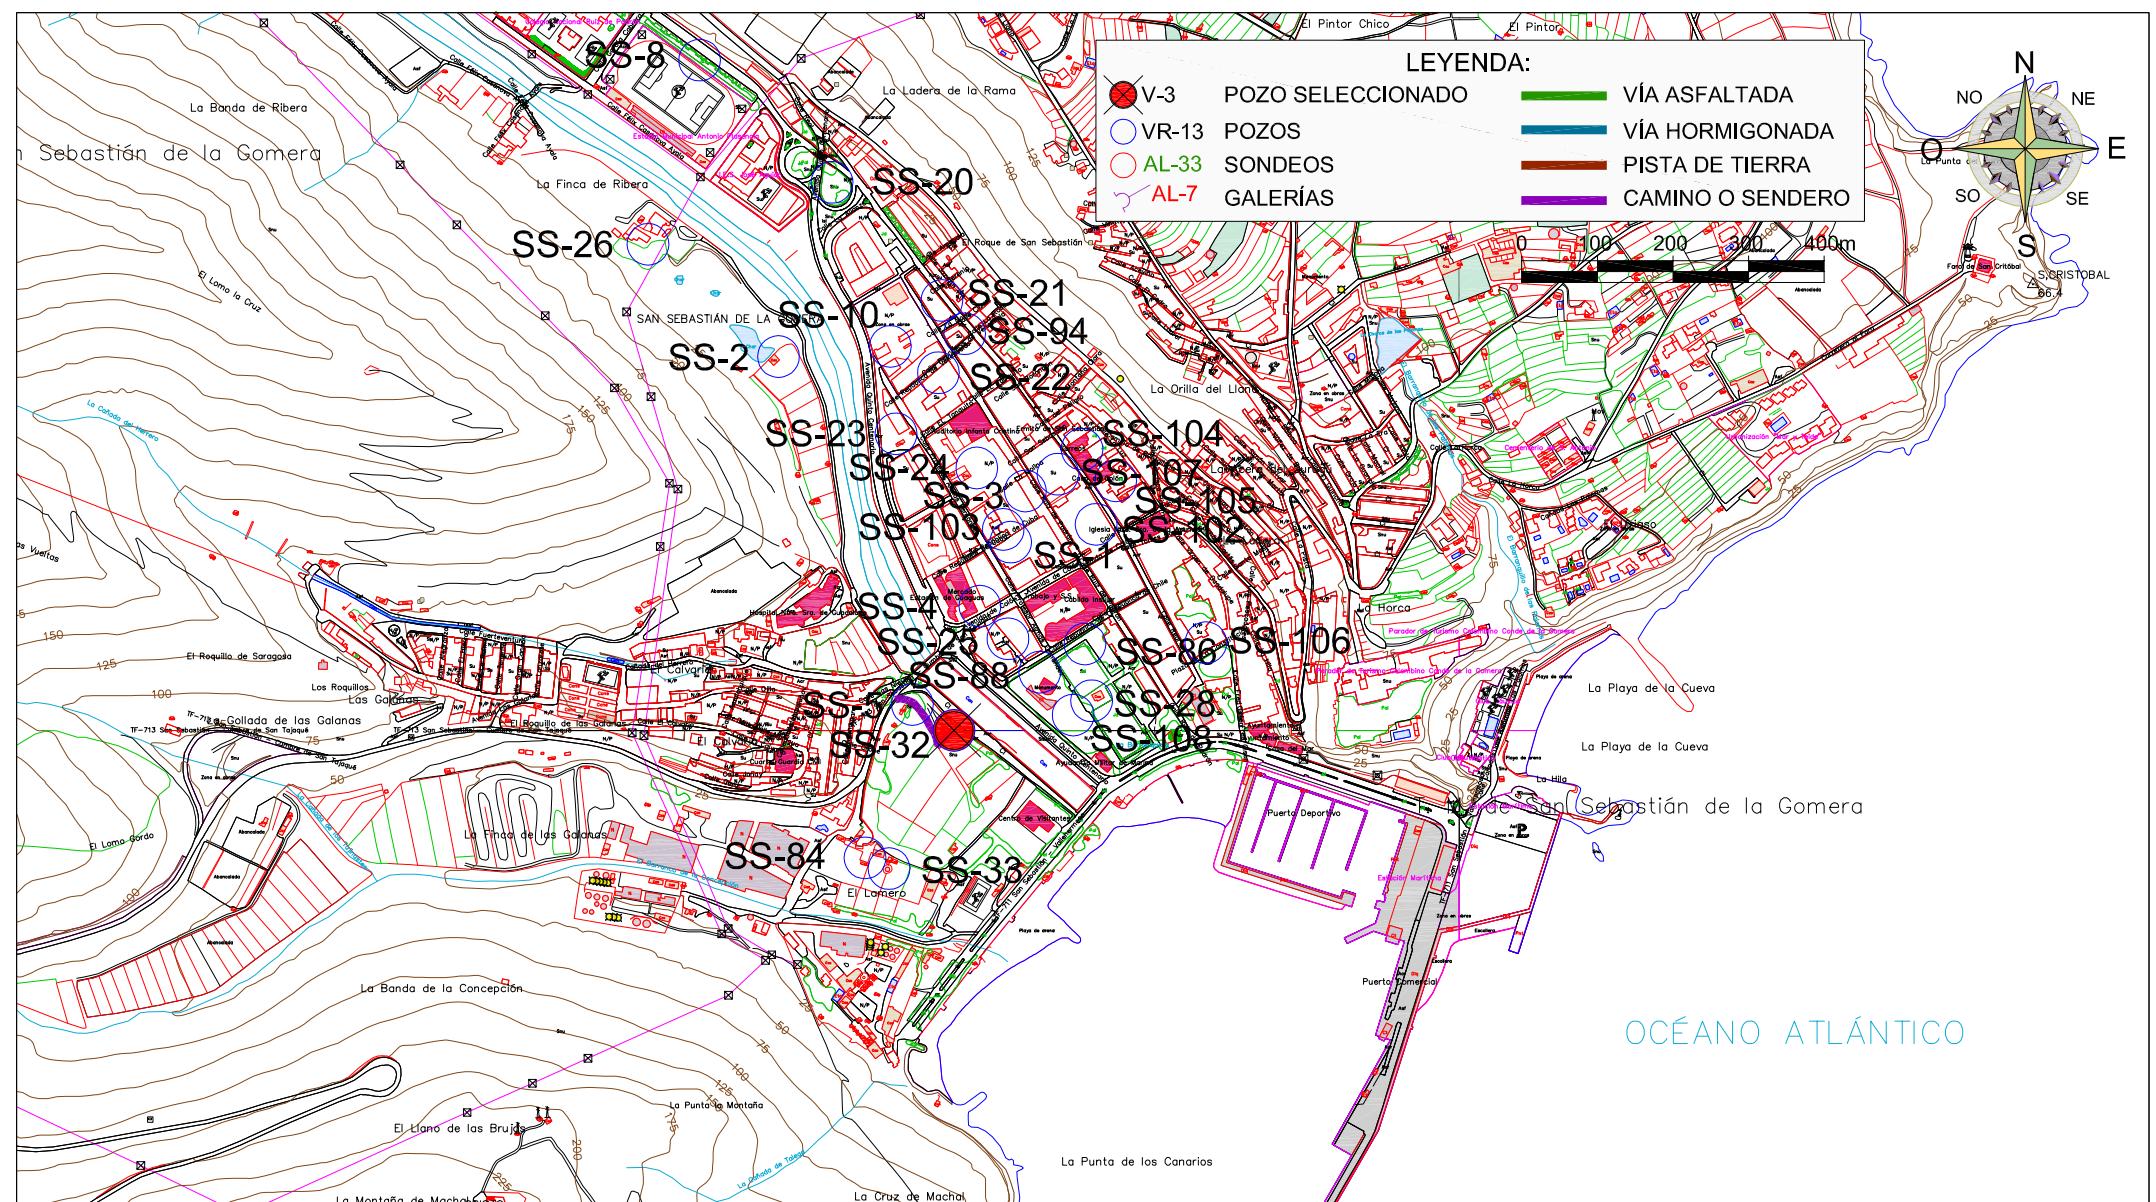
Nombre: EL CERCADO Tipo de Instalación: Pozo tradicional Nivel de Riesgo: INTOLERABLE

Restricción de accesos a vehículos	Cerramiento de Parcela	Cerramiento Inmediato
SIN CERRAMIENTO	CERRAMIENTO ACCESIBLE	SIN CERRAMIENTO
Conservación	Tapa en el pozo/ material	Altura de Brocal (m)
	Trozos de Uralita y Chapa	Sin Brocal
	Cierre de tapa	Puerta en Brocal
	NO	-
	Señalización	Cerradura Puerta
	NO	NO

Peligro Potencial	ALTO	Exposición	EXPUESTO
Seguridad	BAJA	RIESGO FINAL	INTOLERABLE
Peligro Real	ALTO

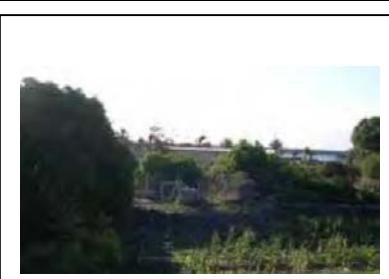
Registro Municipal	Registro Insular	Lugar
0012/POZO	374170023	Bco Hondo- Bco La Villa
Profundidad	8,2 m	
X	Y	Z
292246	3108817	8

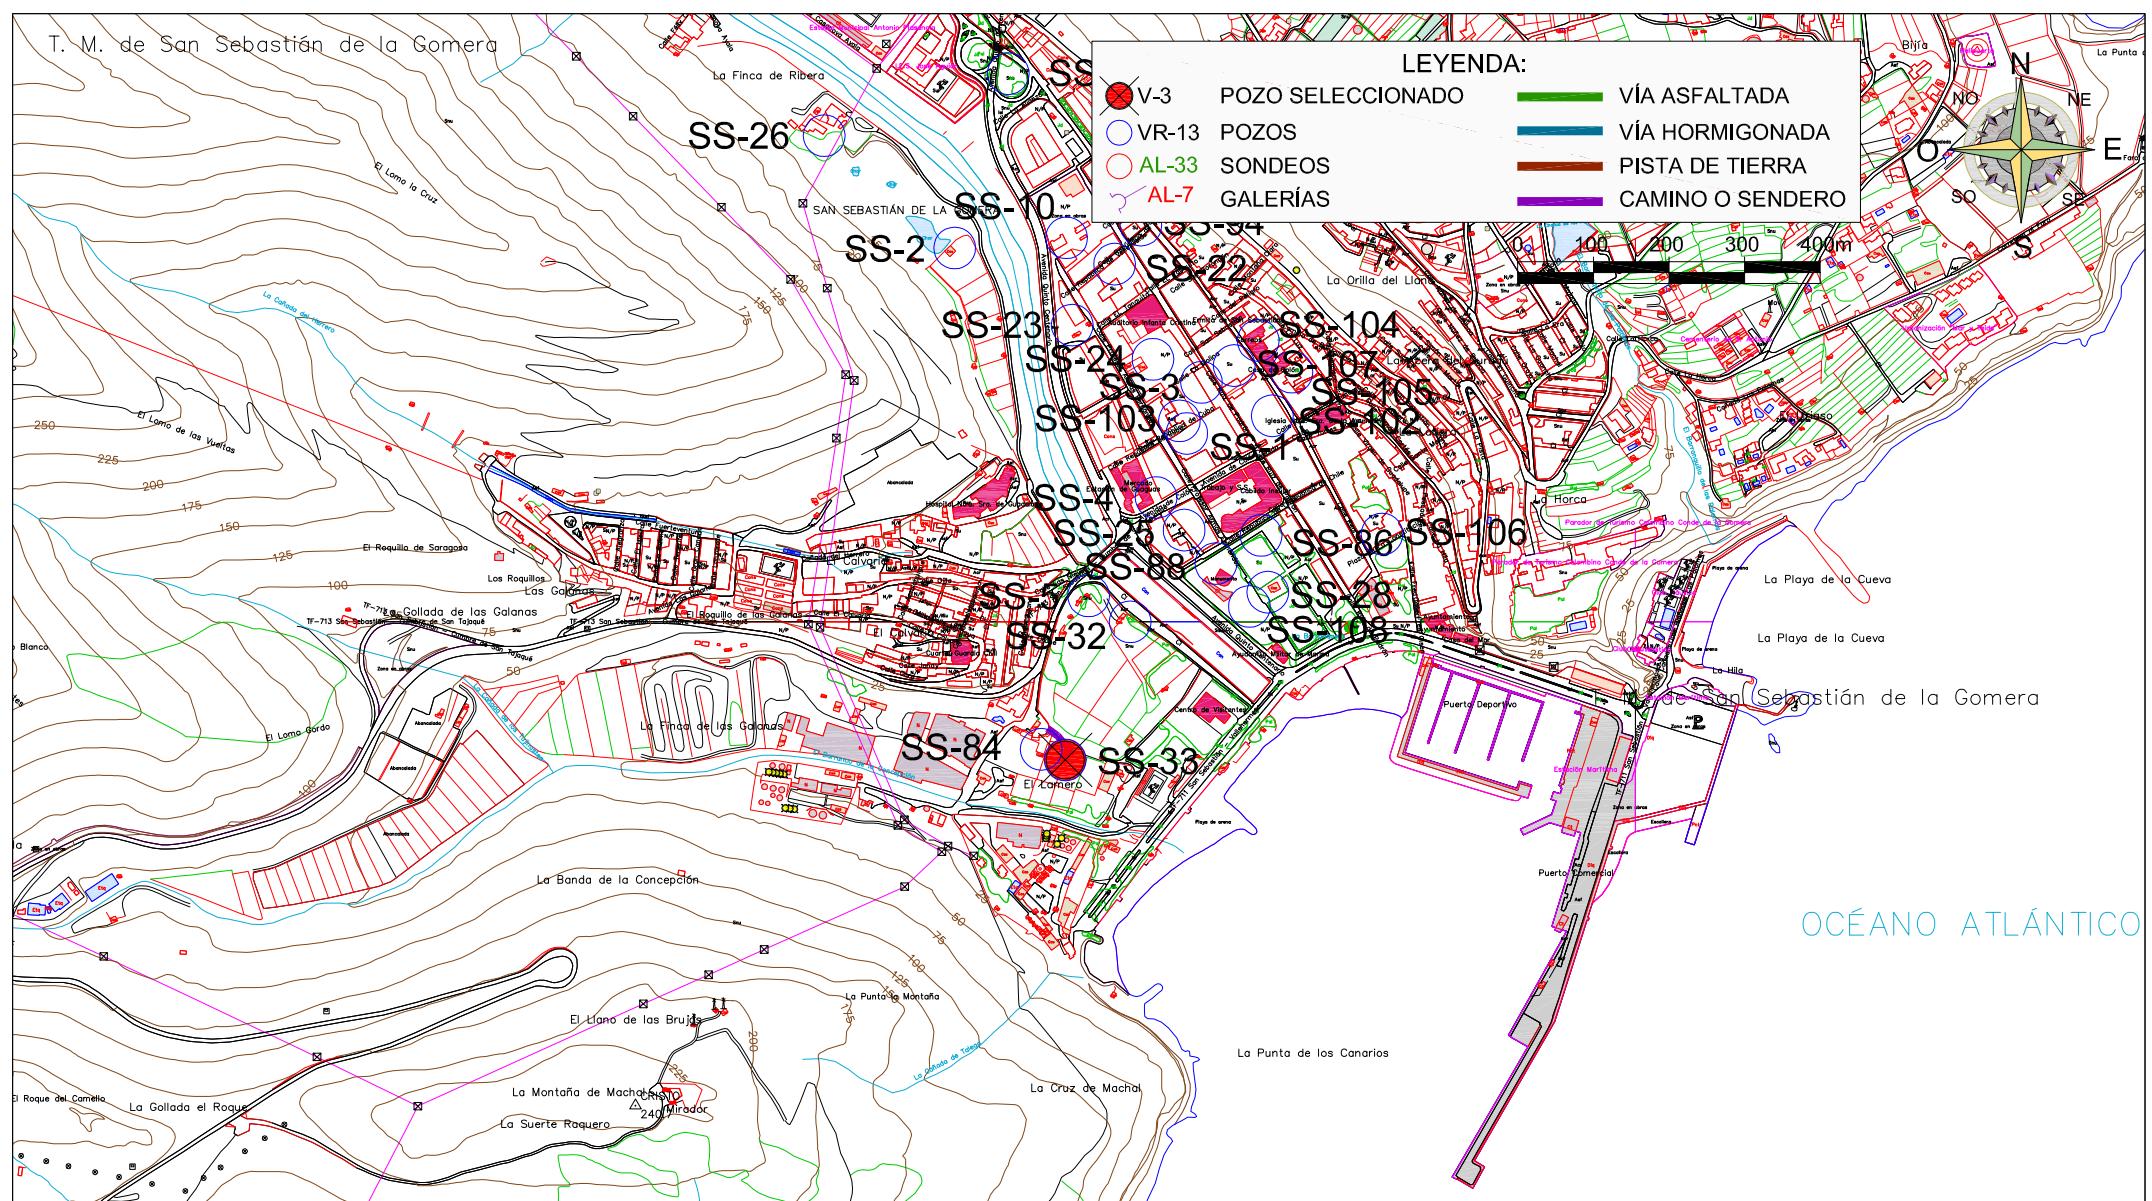
Nombre: LAMERO Tipo de Instalación: Pozo tradicional Nivel de Riesgo: INTOLERABLE

Restricción de accesos a vehículos	Cerramiento de Parcela	Cerramiento Inmediato
SIN CERRAMIENTO	SIN CERRAMIENTO	VALLA >1,5m
Conservación	Tapa en el pozo/ material	Altura de Brocal (m)
	Sin Tapa	0-0,5
	Cierre de tapa	Puerta en Brocal
	NO	-
	Señalización	Cerradura Puerta
	NO	NO

Peligro Potencial	MUY ALTO	Exposición	EXPUESTO
Seguridad	BAJA	RIESGO FINAL	INTOLERABLE
Peligro Real	MUY ALTO

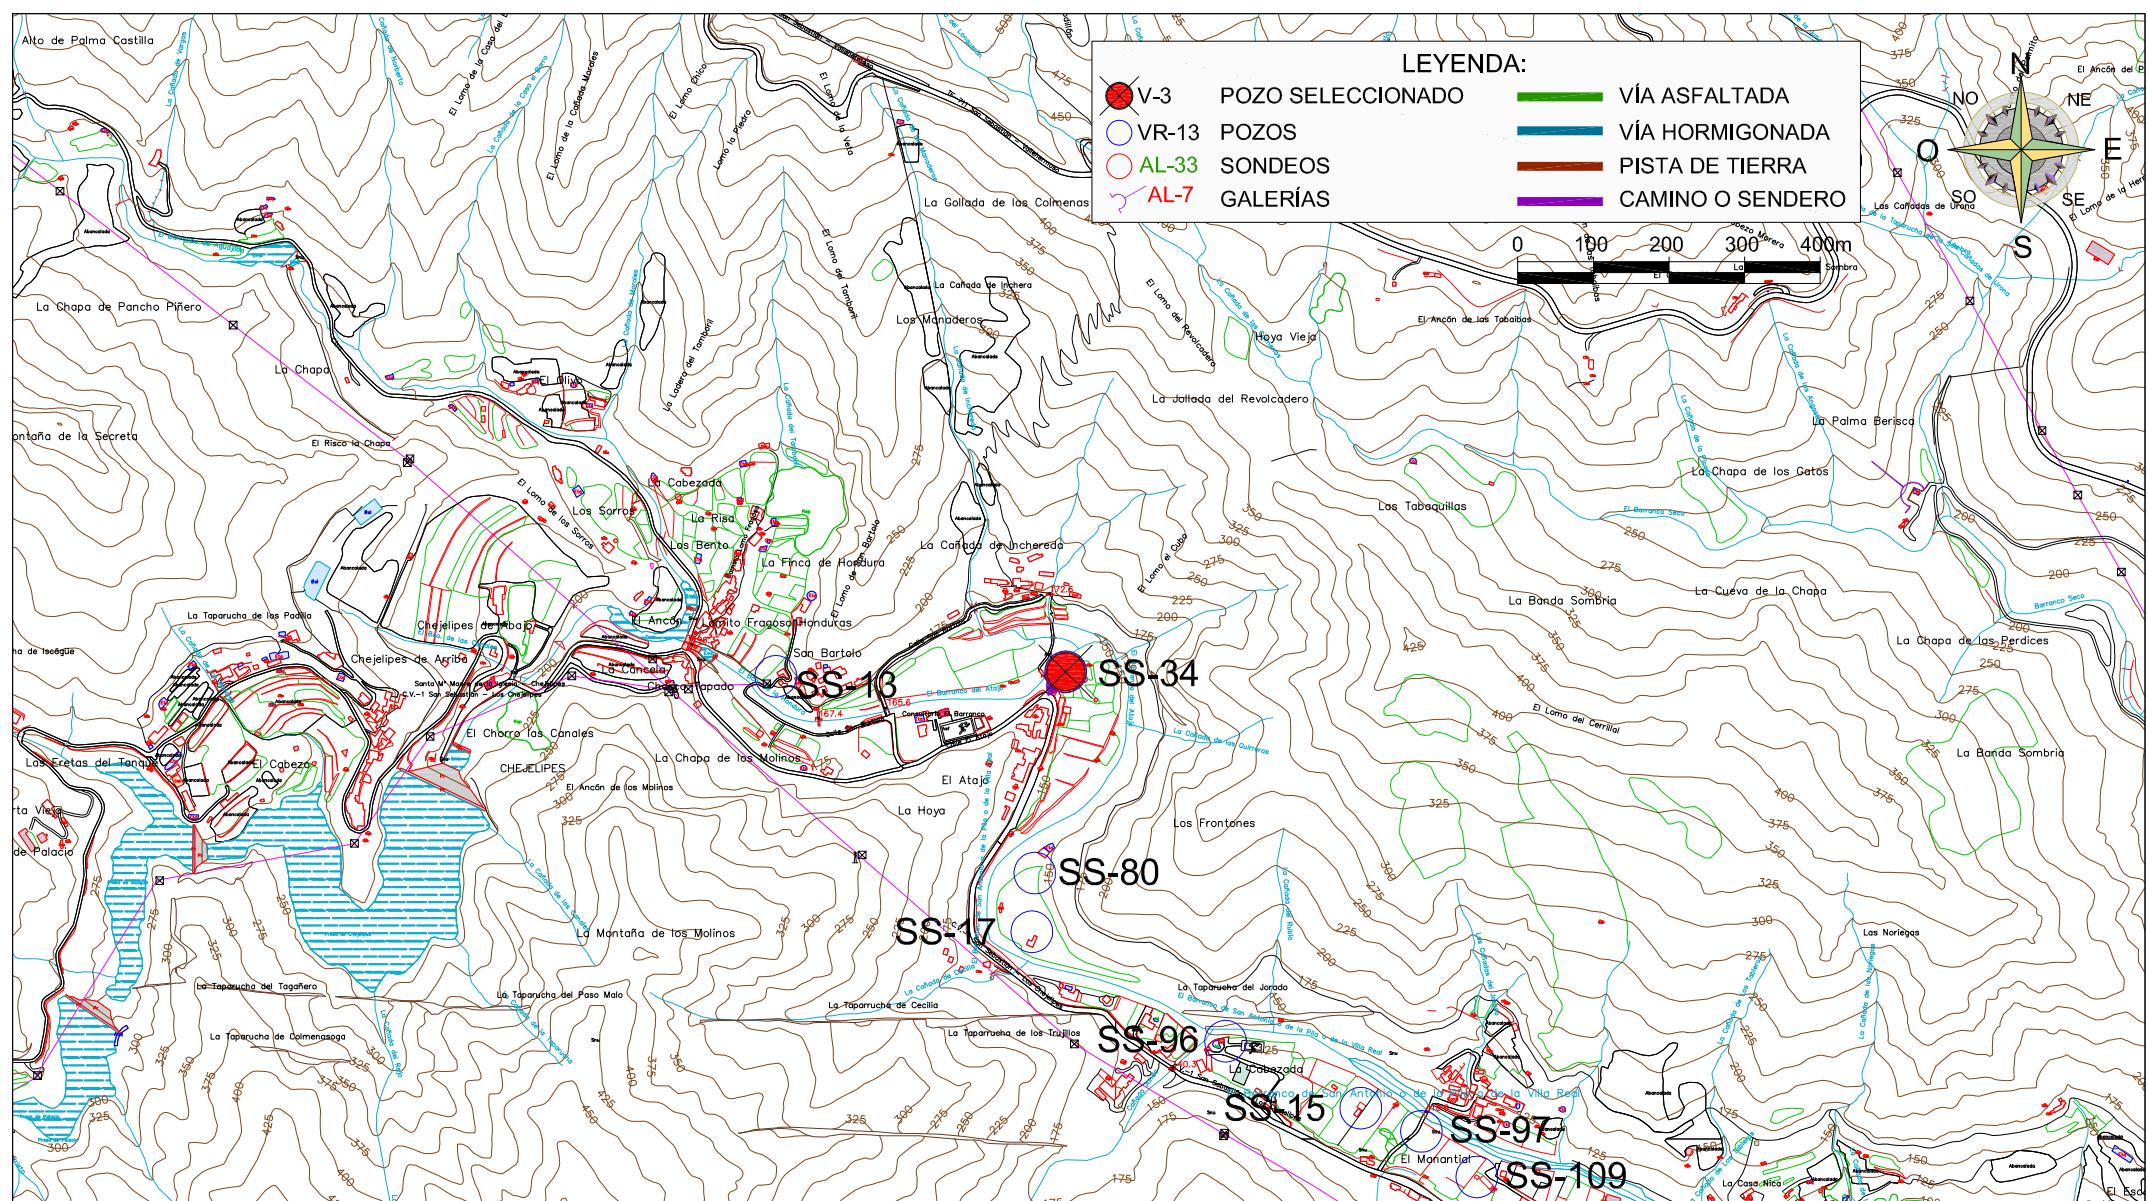
Nombre: ATAJO Tipo de Instalación: Pozo tradicional Nivel de Riesgo: INTOLERABLE

Restricción de accesos a vehículos	Cerramiento de Parcela	Cerramiento Inmediato
SIN CERRAMIENTO	SIN CERRAMIENTO	VALLA >1,5m
Conservación	Tapa en el pozo/ material	Altura de Brocal (m)
	Sin Tapa	Sin Brocal
	Cierre de tapa	Puerta en Brocal
NO		-
Señalización		Cerradura Puerta
NO		NO

Peligro Potencial	MUY ALTO	Exposición	EXPUESTO
Seguridad	BAJA	RIESGO FINAL	INTOLERABLE
Peligro Real	MUY ALTO

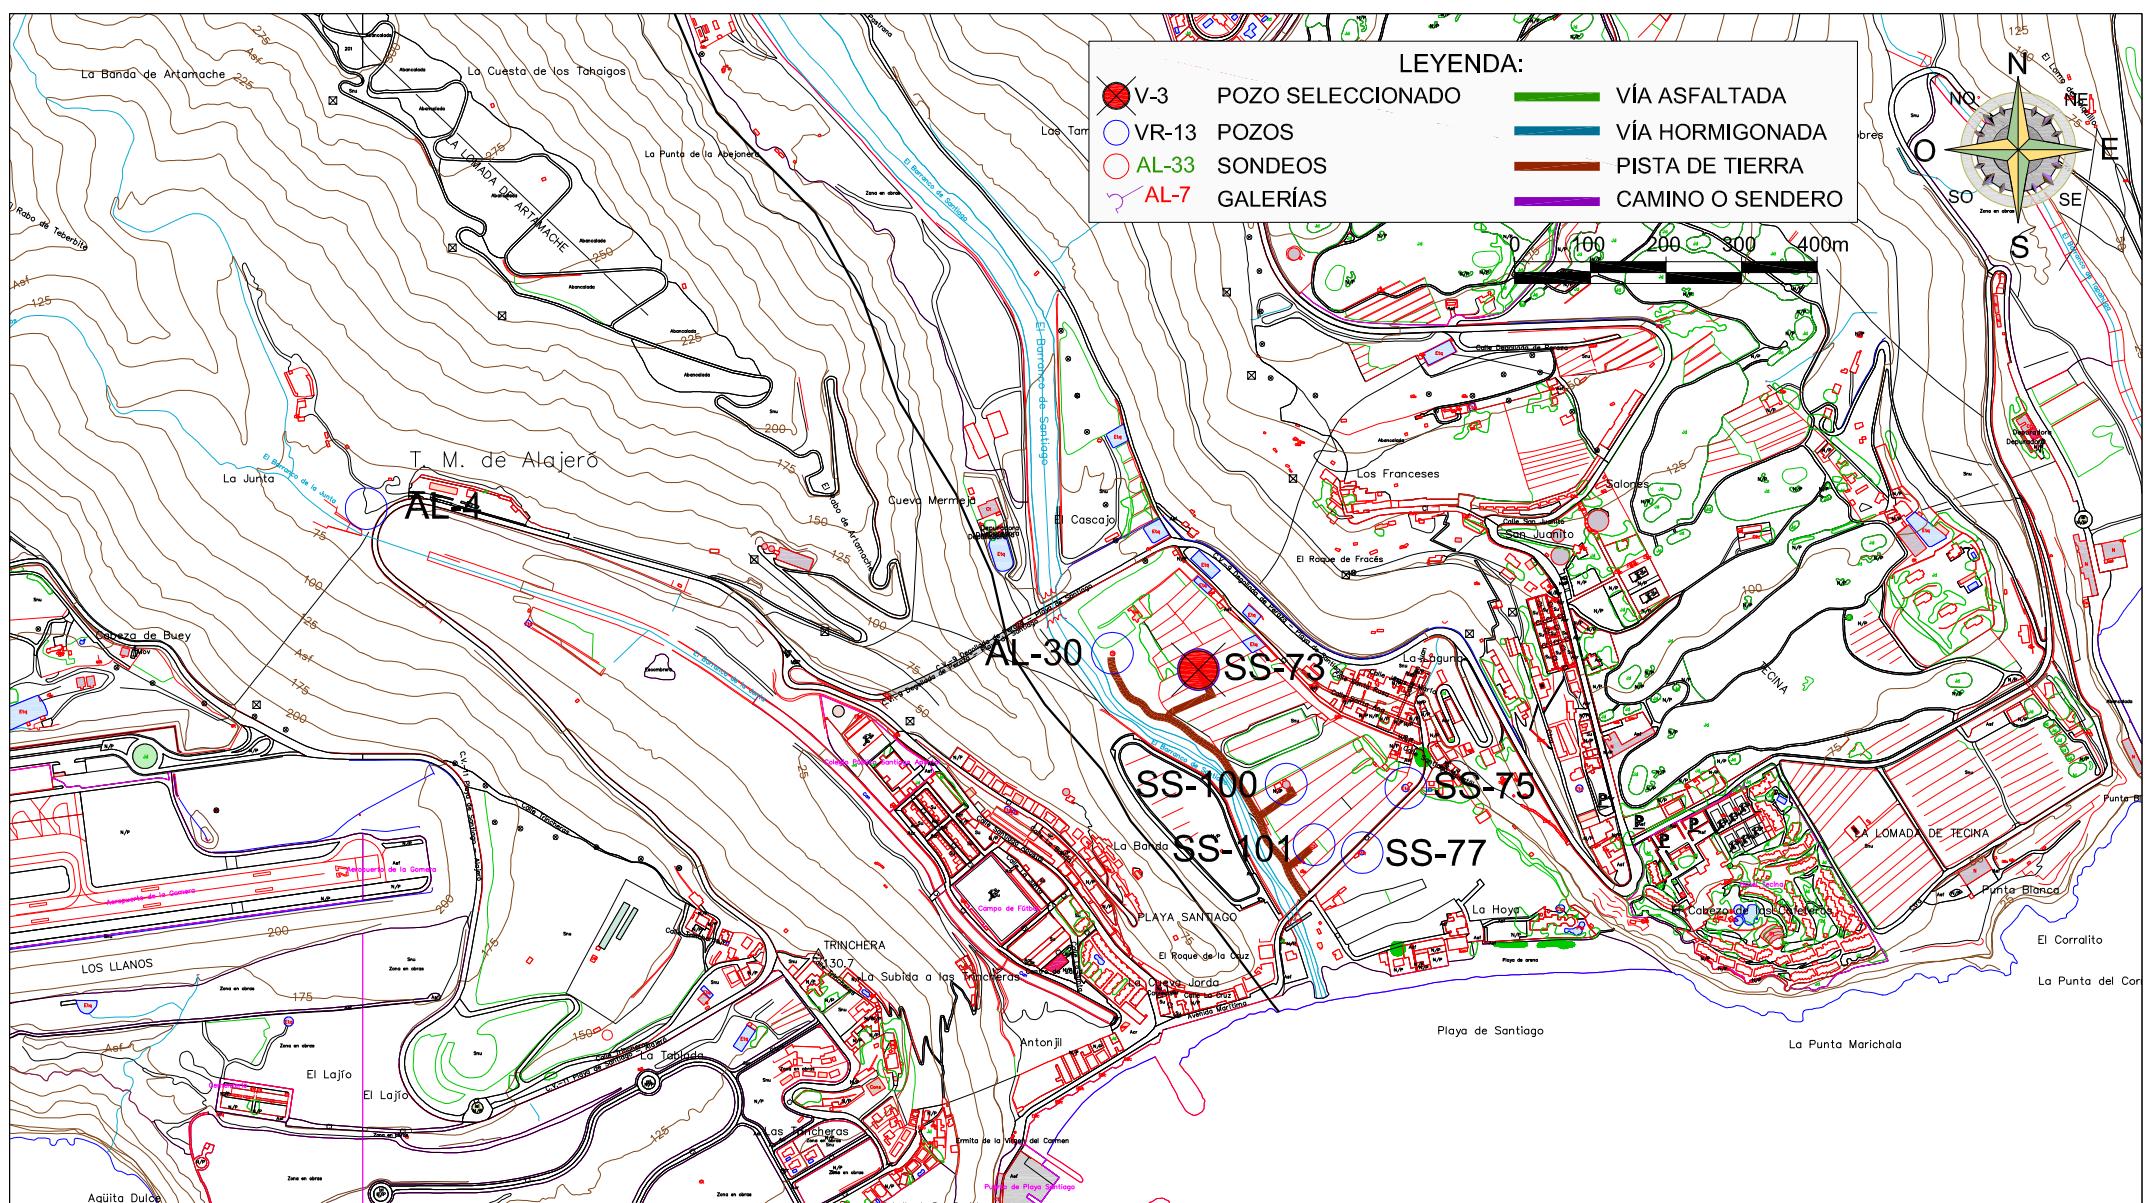
Nombre: ELISEO PLANSENCIA I Tipo de Instalación: Pozo tradicional Nivel de Riesgo: IMPORTANTE

Restricción de accesos a vehículos	Cerramiento de Parcela	Cerramiento Inmediato
BARRERA PORTADA	CERRAMIENTO ACCESIBLE	SIN CERRAMIENTO
Conservación	Tapa en el pozo/ material	Altura de Brocal (m)
	Sin Tapa	0,5-1 Hormigón, Bloques
	Cierre de tapa	Puerta en Brocal
NO		-
Señalización		Cerradura Puerta
NO		NO

Peligro Potencial	MUY ALTO	Exposición	ALGO EXPUESTO
Seguridad	BAJA	RIESGO FINAL	IMPORTANTE
Peligro Real	MUY ALTO

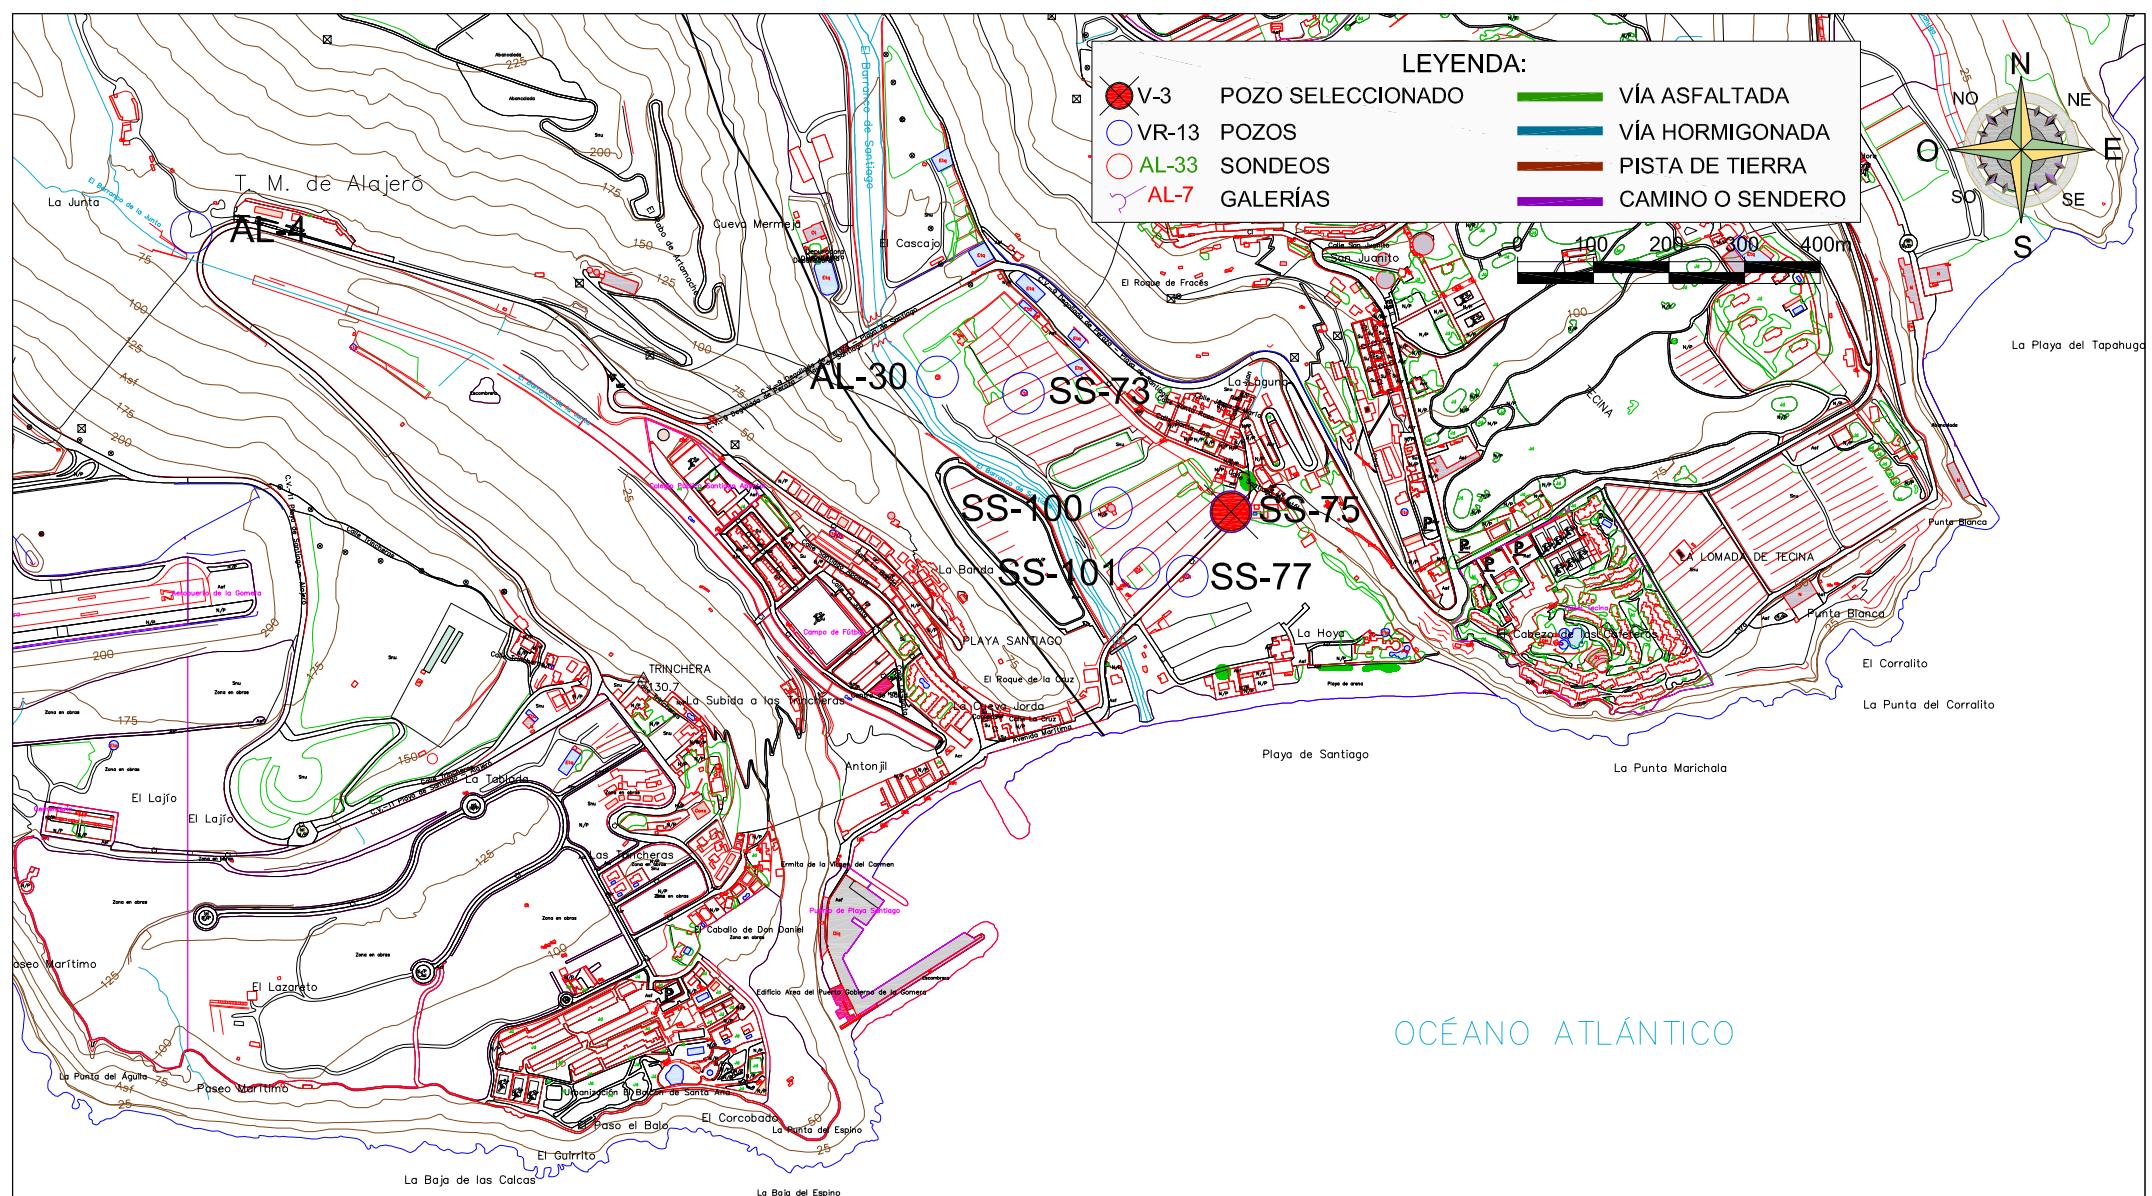
Nombre: DON MORA Tipo de Instalación: Pozo tradicional Nivel de Riesgo: IMPORTANTE

Restricción de accesos a vehículos	Cerramiento de Parcela	Cerramiento Inmediato
SIN RESTRICCIÓN	VALLA >1,5m	CERRAMIENTO ACCESIBLE
Conservación	Tapa en el pozo/ material	Altura de Brocal (m)
	Sin Tapa	0,5-1 Hormigón, Bloques
	Cierre de tapa	Puerta en Brocal
NO		-
Señalización		Cerradura Puerta
NO		NO

Peligro Potencial	MUY ALTO	Exposición	EXPUESTO
Seguridad	MODERADA	RIESGO FINAL	IMPORTANTE
Peligro Real	ALTO

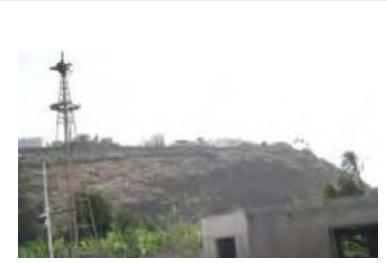
Registro Municipal	Registro Insular	Lugar
0015/POZO	374220018	Plataneras Playa Santiago
Profundidad	7,7 m	
X	Y	Z
284319	3102578	7

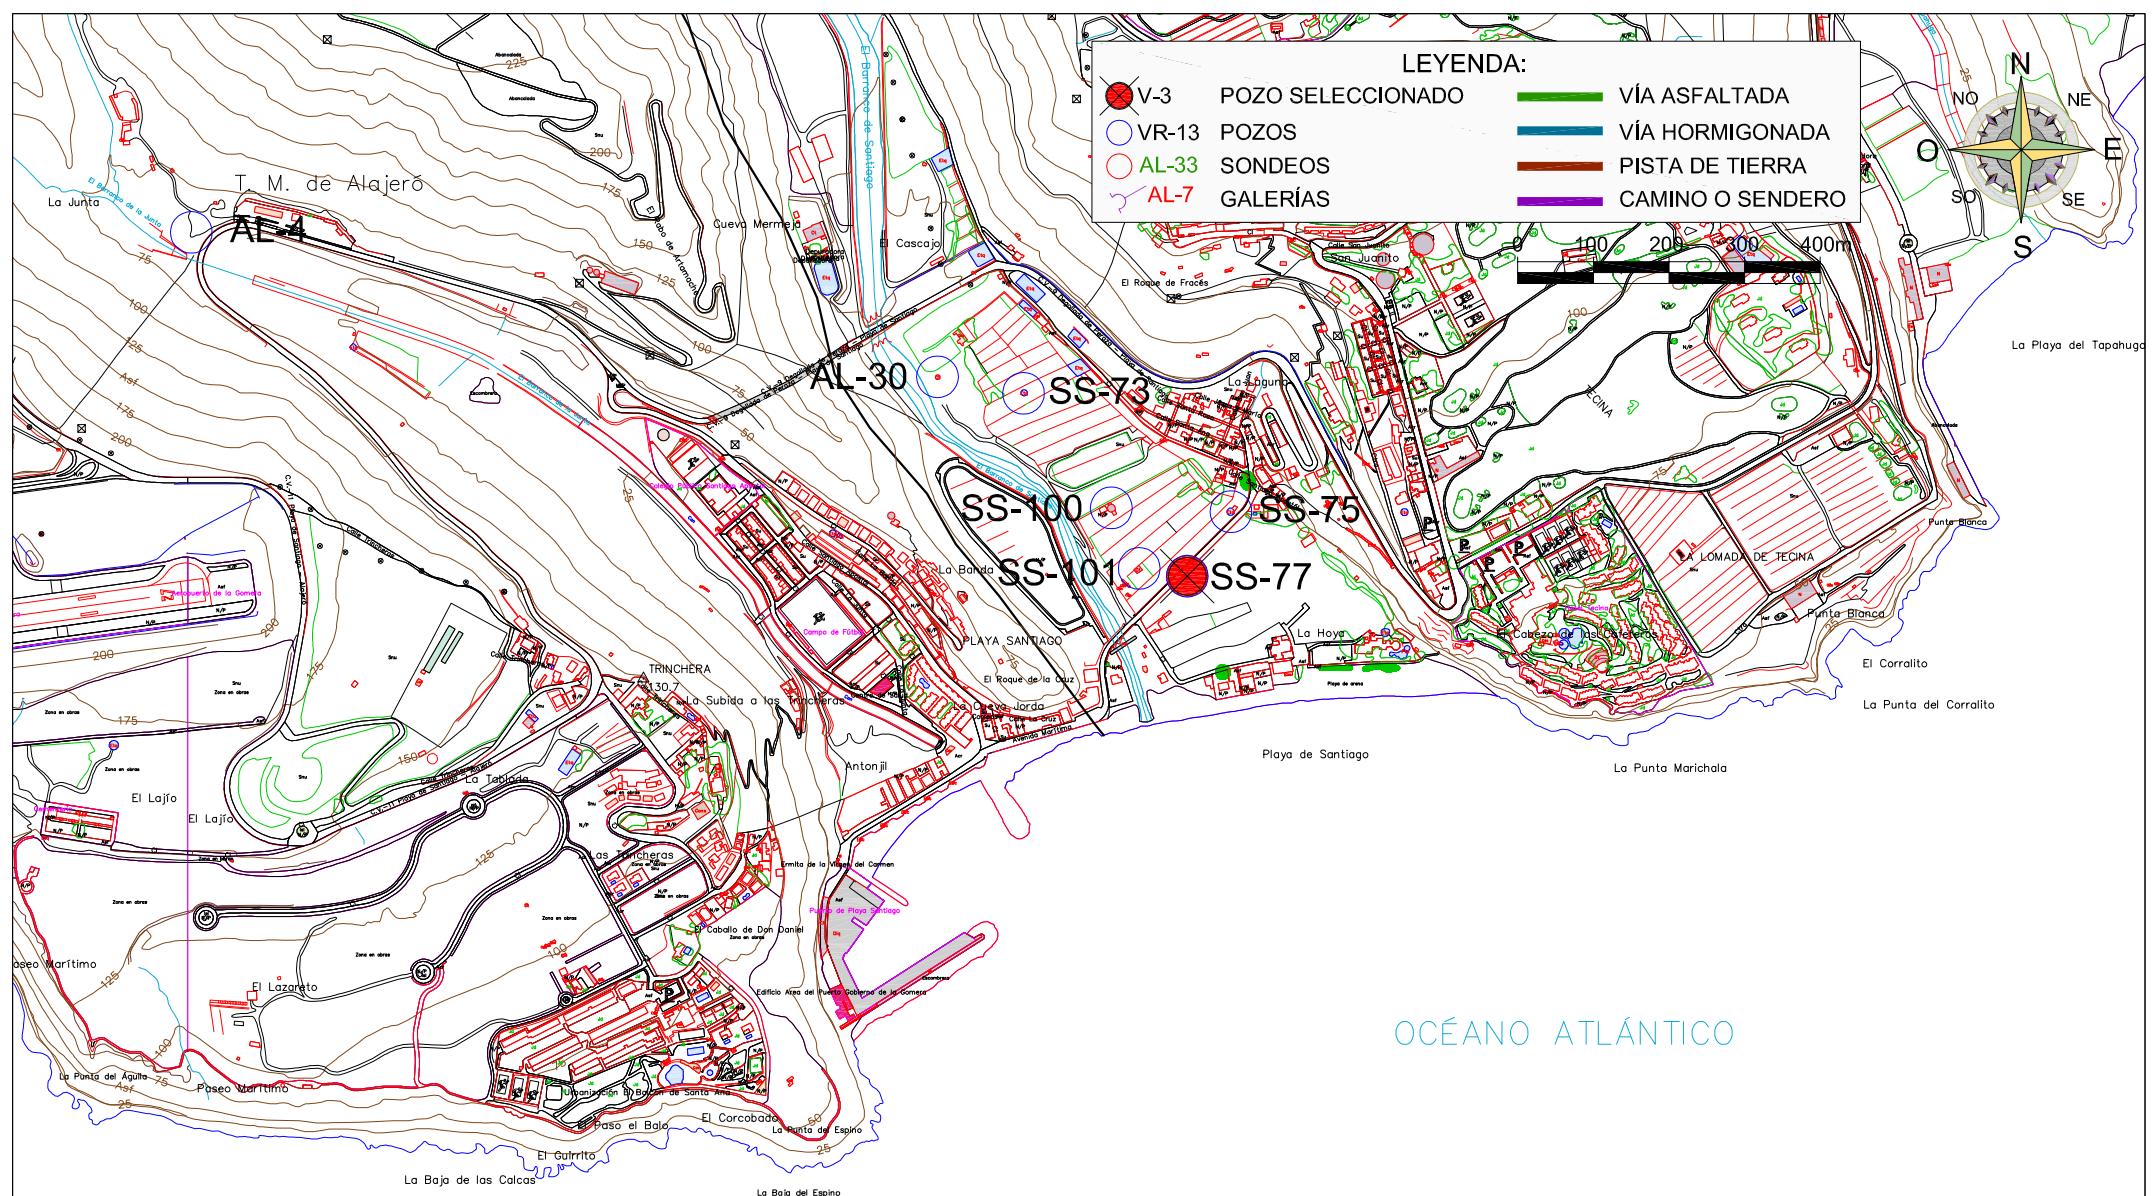
Nombre: ELISEO PLANSENCIA II Tipo de Instalación: Pozo tradicional Nivel de Riesgo: IMPORTANTE

Restricción de accesos a vehículos	Cerramiento de Parcela	Cerramiento Inmediato
SIN RESTRICCIÓN	CERRAMIENTO ACCESIBLE	SIN CERRAMIENTO
Conservación	Tapa en el pozo/ material	Altura de Brocal (m)
	Sin Tapa	0,5-1
	Cierre de tapa	Puerta en Brocal
NO		-
Señalización		Cerradura Puerta
NO		NO

Peligro Potencial	MUY ALTO	Exposición	ALGO EXPUESTO
Seguridad	BAJA	RIESGO FINAL	IMPORTANTE
Peligro Real	ALTO

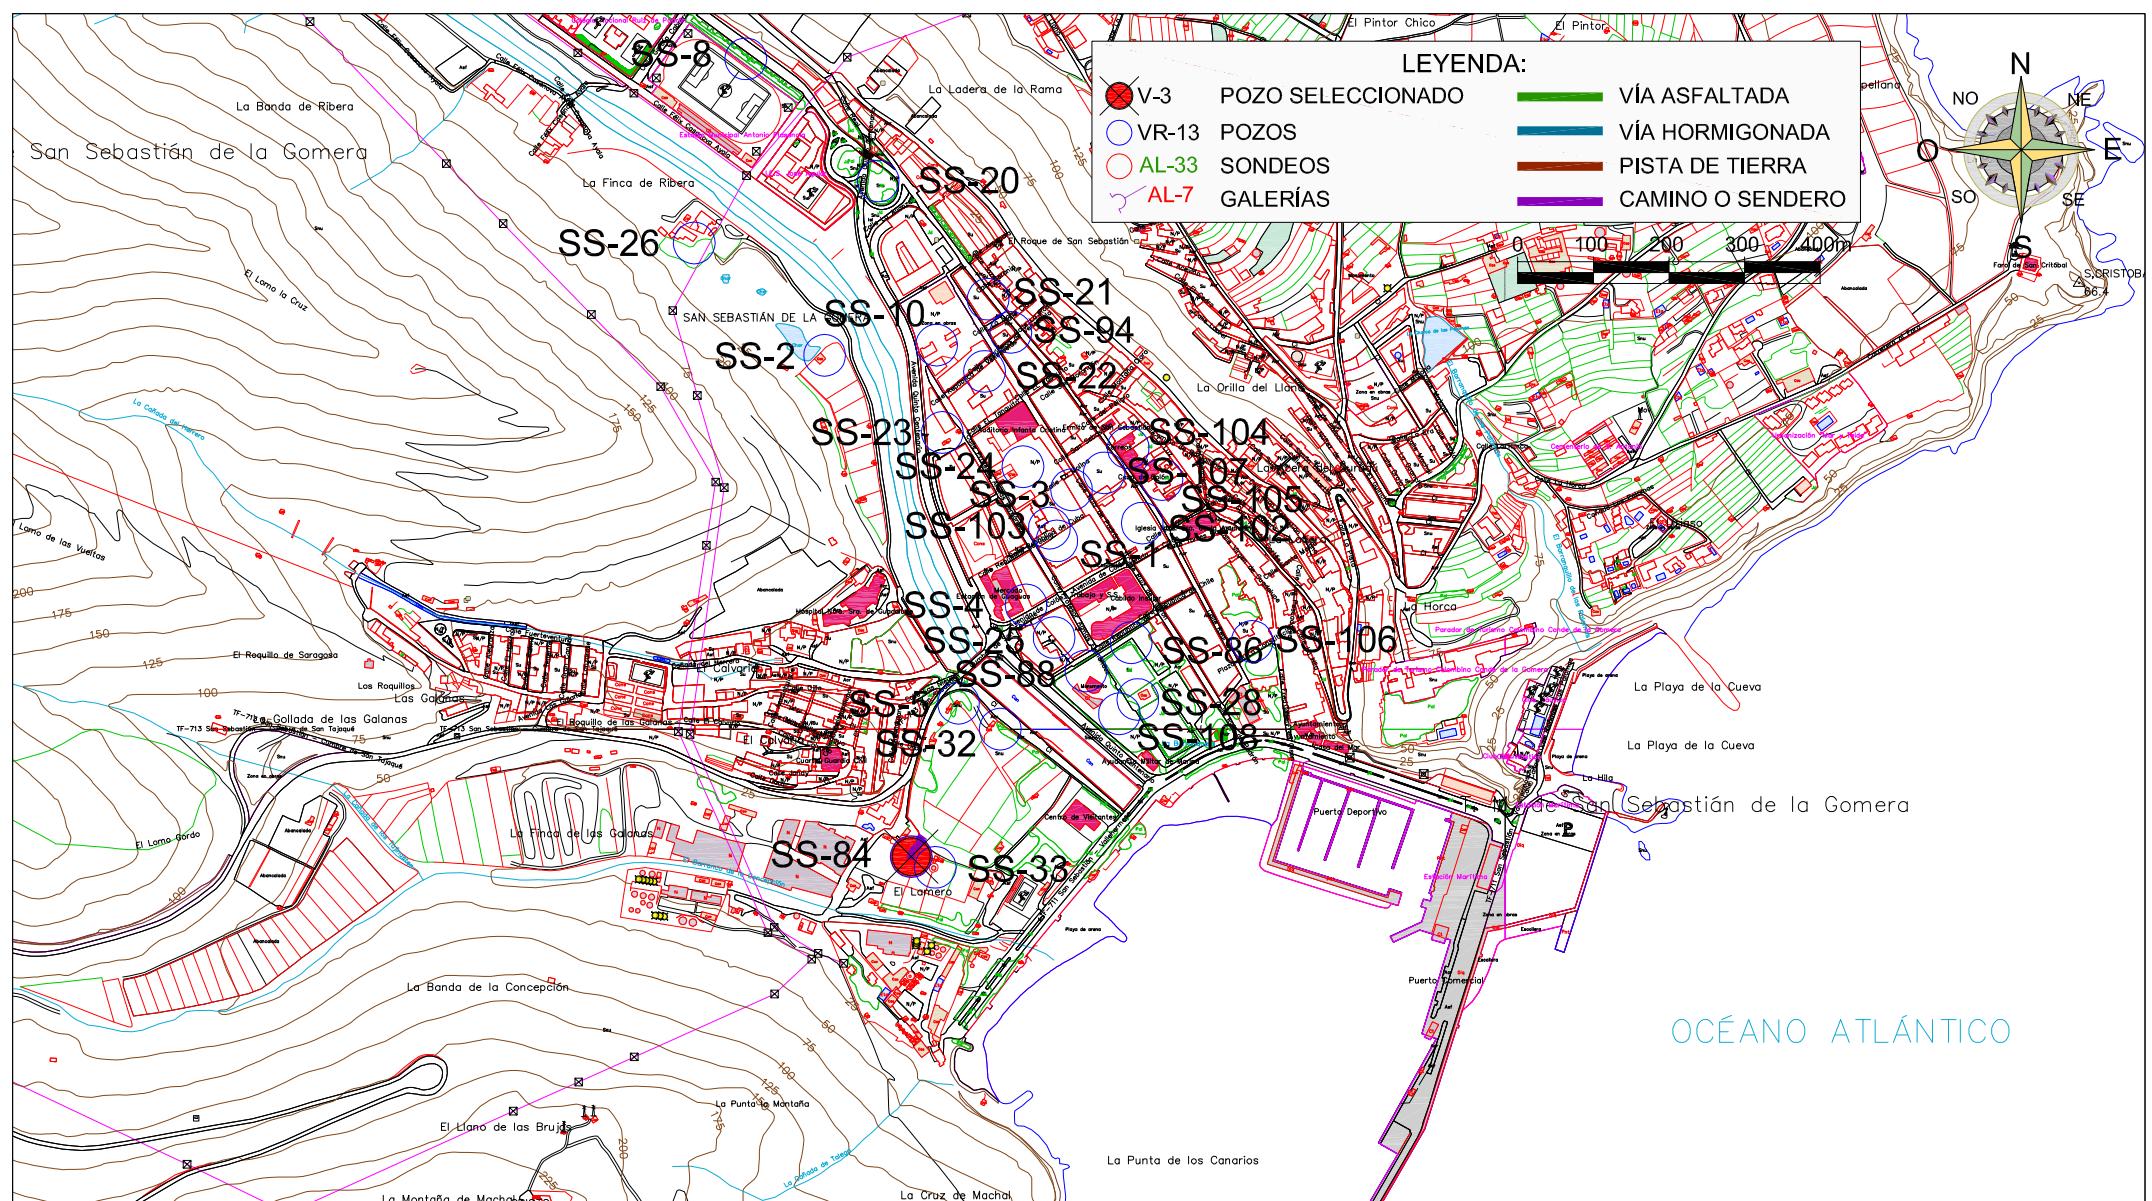
**INSTALACIONES HIDRÁULICAS DE SAN SEBASTIÁN.**
**Nombre:** PLAZA S. PEDRO **Tipo de Instalación:** Pozo tradicional **Nivel de Riesgo:** INTOLERABLE

Restricción de accesos a vehículos	Cerramiento de Parcela	Cerramiento Inmediato
SIN RESTRICCIÓN	SIN CERRAMIENTO	SIN CERRAMIENTO
<b>Conservación</b>	<b>Tapa en el pozo/ material</b>	<b>Altura de Brocal (m)</b>
	Chapa Metálica	0-0,5 Mampostería Seca
	<b>Cierre de tapa</b>	<b>Puerta en Brocal</b>
	NO	-
	<b>Señalización</b>	<b>Cerradura Puerta</b>
	NO	NO

<b>Peligro Potencial</b>	MUY ALTO	<b>Exposición</b>	EXPUESTO
<b>Seguridad</b>	BAJA	<b>RIESGO FINAL</b>	INTOLERABLE
<b>Peligro Real</b>	MUY ALTO

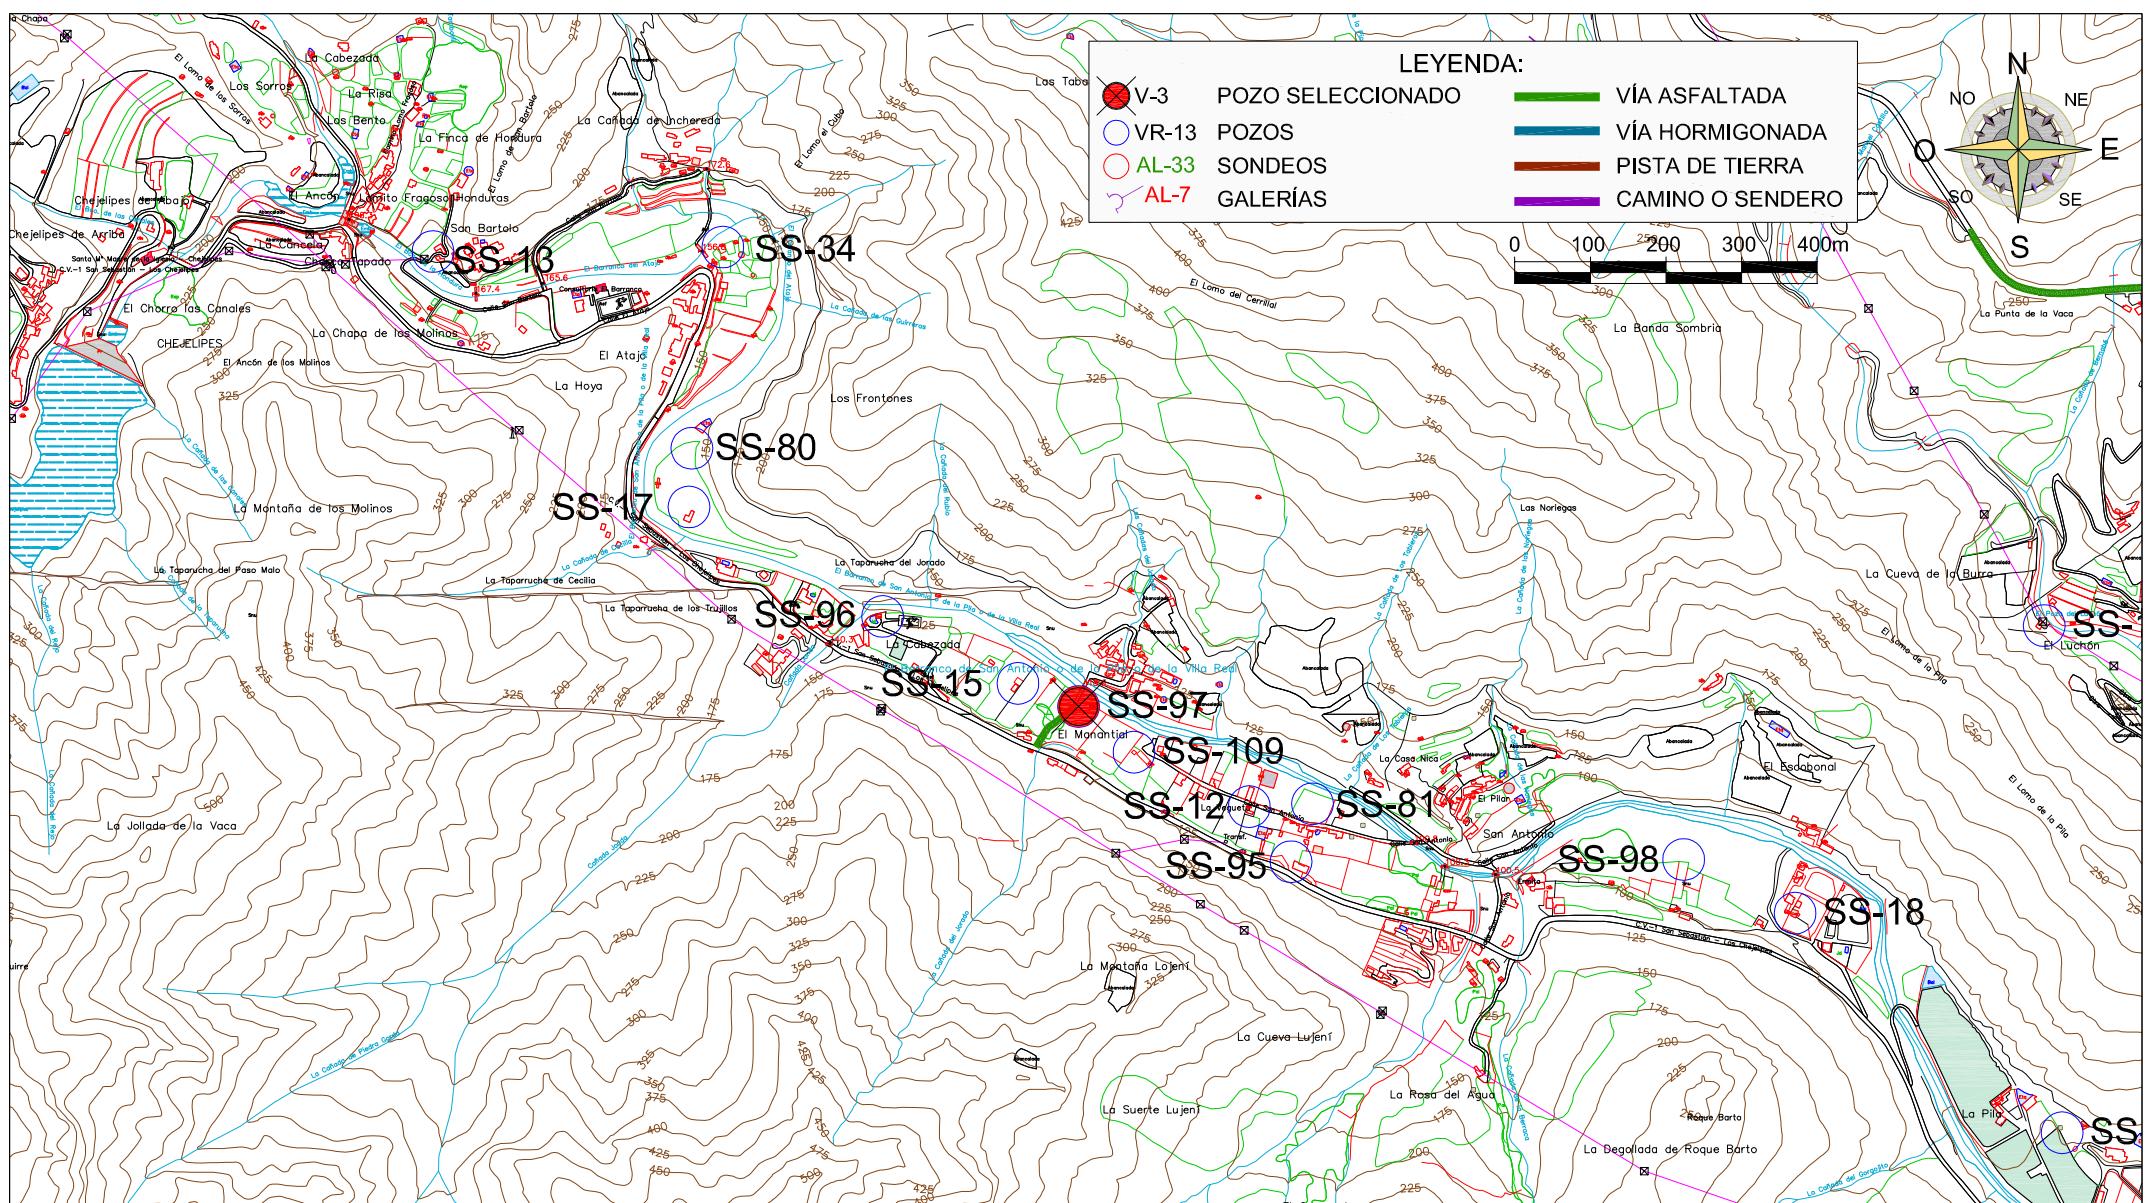
Nombre: MEME Tipo de Instalación: Pozo tradicional Nivel de Riesgo: IMPORTANTE

Restricción de accesos a vehículos	Cerramiento de Parcela	Cerramiento Inmediato
SIN RESTRICCIÓN	VALLA >1,5	VALLA >1,5
Conservación	Tapa en el pozo/ material	Altura de Brocal (m)
	Sin Tapa	Sin Brocal
	Cierre de tapa	Puerta en Brocal
NO		-
Señalización		Cerradura Puerta
NO		NO

Peligro Potencial	ALTO	Exposición	POCO EXPUESTO
Seguridad	BAJA	RIESGO FINAL	IMPORTANTE
Peligro Real	ALTO
