## ANEXO 4.- POZOS Y GALERÍA CON RIESGO ELEVADO

**INSTALACIONES HIDRÁULICAS DE SAN SEBASTIÁN.**

PROYECTO:  
**INVENTARIO DE INSTALACIONES  
HIDRÁULICAS SUBTERRÁNEAS  
DE LA GOMERA**

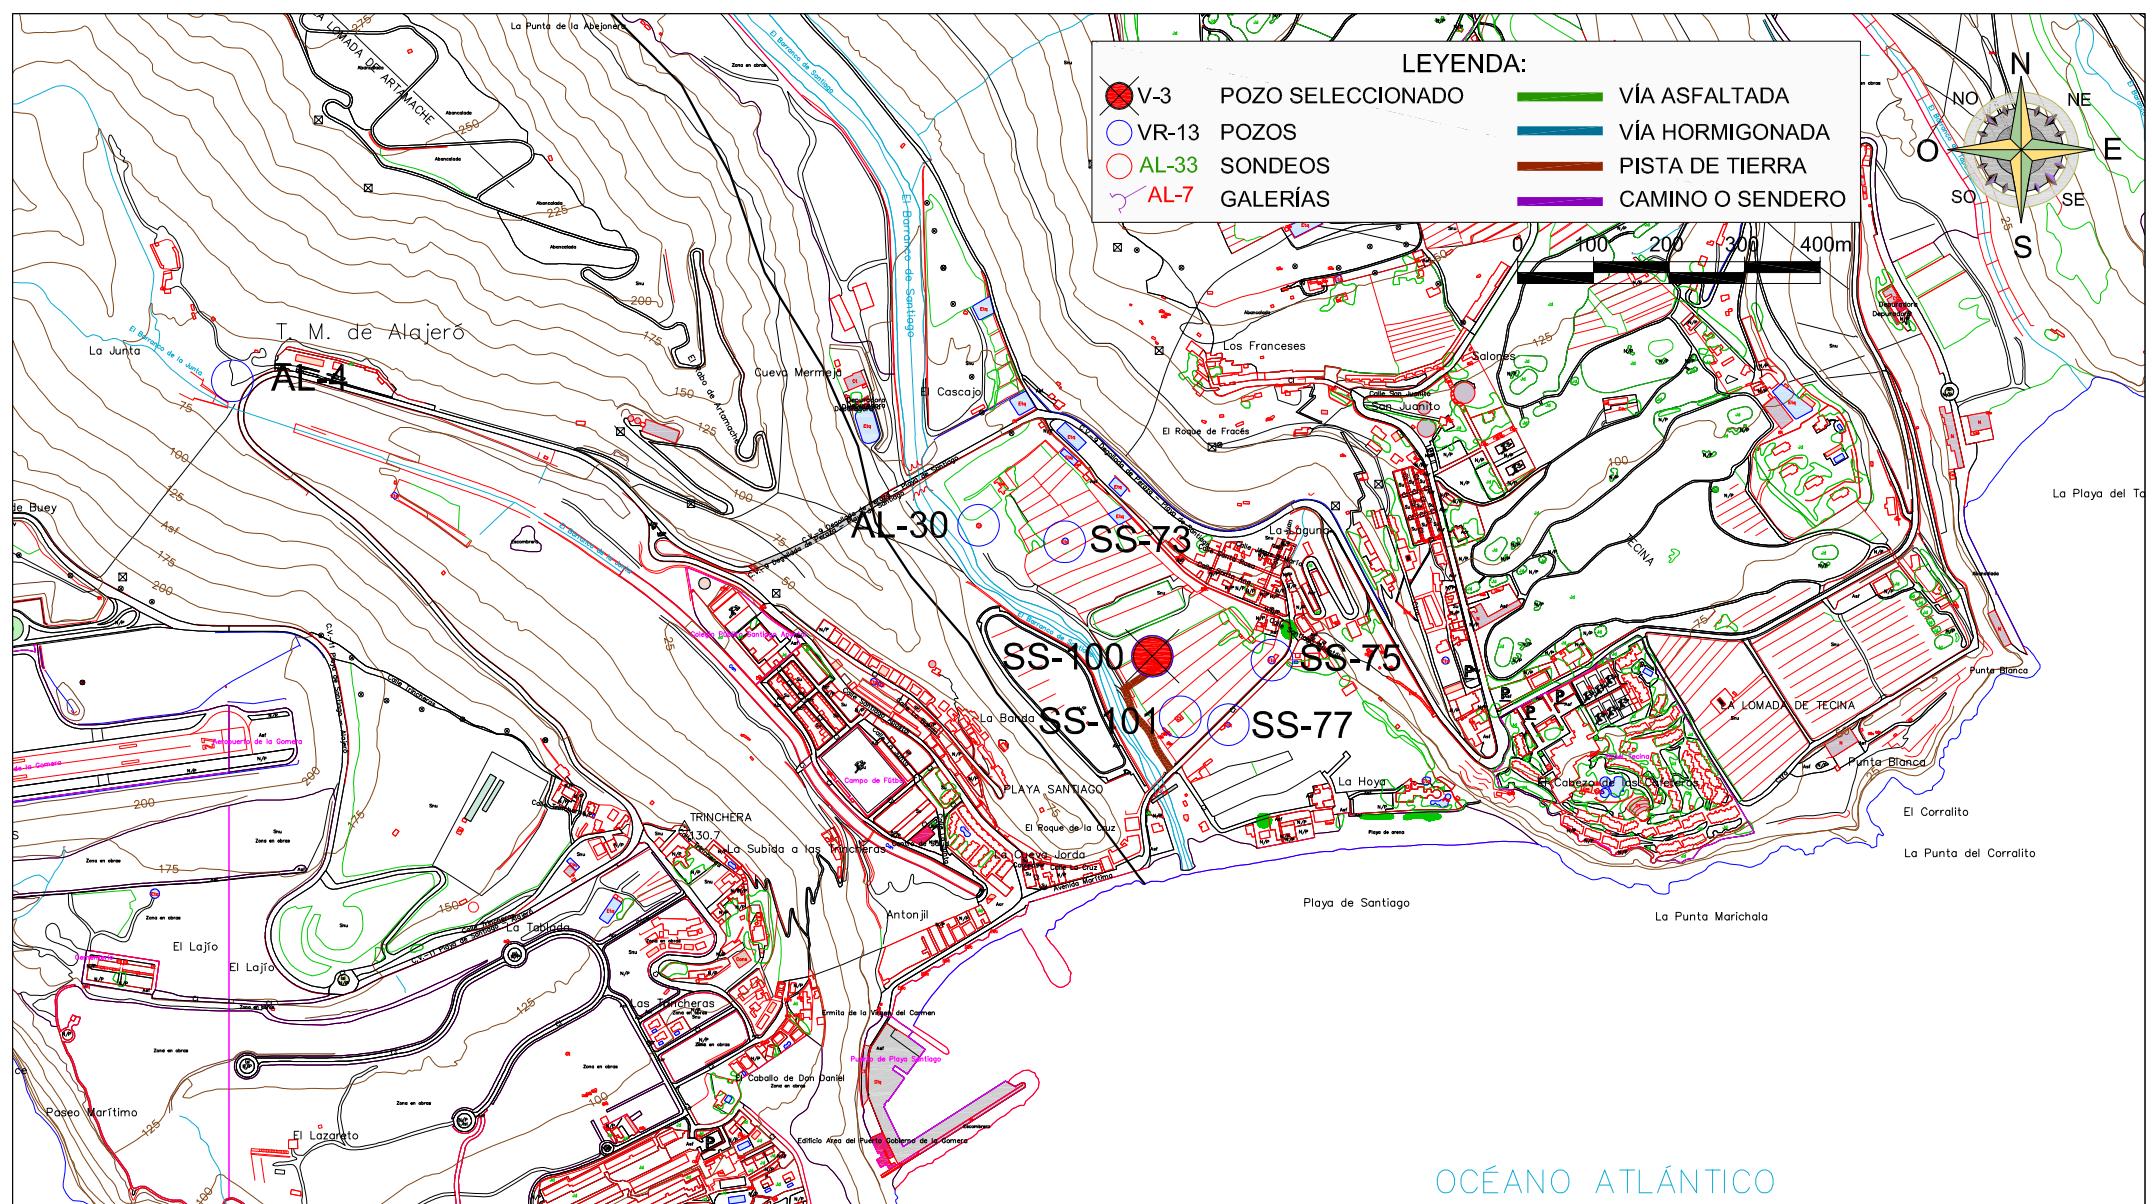
Nombre: SANTIAGO TRUJILLO Tipo de Instalación: Pozo tradicional Nivel de Riesgo: IMPORTANTE

Restricción de accesos a vehículos	Cerramiento de Parcela	Cerramiento Inmediato
SIN RESTRICCIÓN	CERRAMIENTO ACCESIBLE	SIN CERRAMIENTO
Conservación	Tapa en el pozo/ material	Altura de Brocal (m)
	Malla Metálica	>1 Mampostería Seca
	Cierre de tapa	Puerta en Brocal
	NO	SI
	Señalización	Cerradura Puerta
	NO	NO

Peligro Potencial	MUY ALTO	Exposición	POCO EXPUESTO
Seguridad	BAJA	RIESGO FINAL	IMPORTANTE
Peligro Real	MUY ALTO
